令和6年6月ポートサイド機械式駐車場設備保守点検報告概要（漏水関連）

横浜市ポートサイド地下駐車場 Aレーン格納庫漏水状況

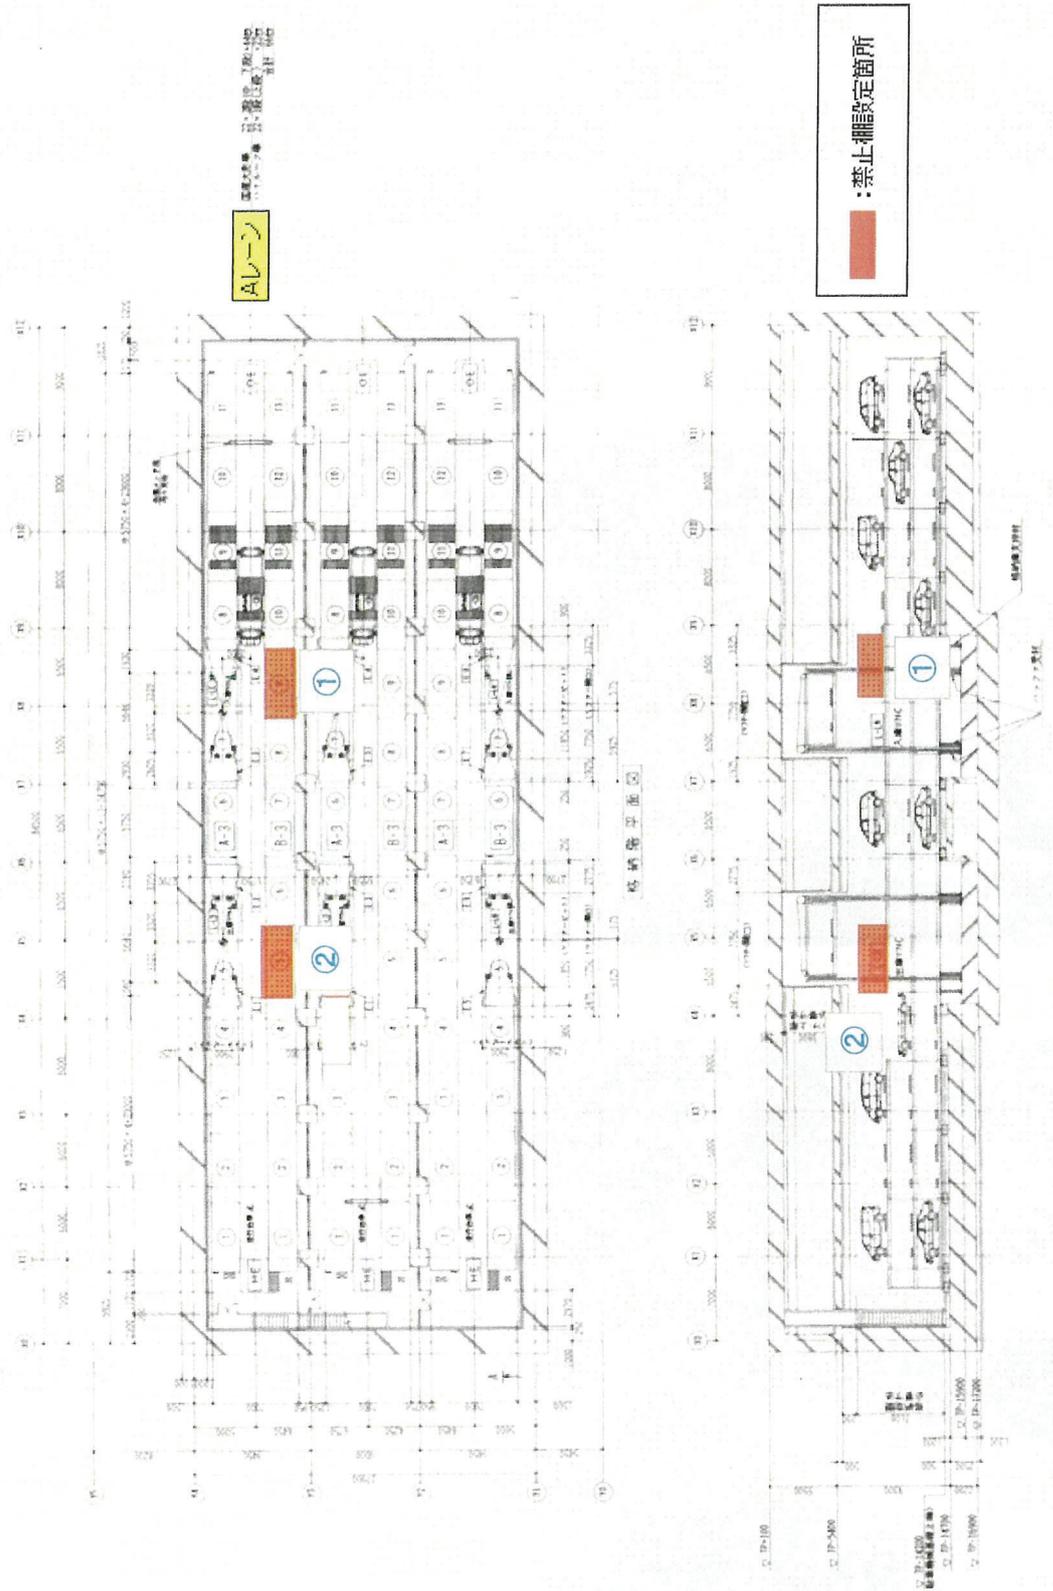
横浜市ポートサイド地下駐車場Aレーン 禁止柵設定箇所図

- (1) 3段右7～8番地間天井から漏水がみられ、3段走行レールに垂れている
- (2) 出庫車両に漏水と思われる液体が付着したため3段右9番地を禁止柵に設定
- (3) 点検時に天井より柵に漏水が見られたため3段右5番地を禁止柵に設定
- (4) 入庫昇降口扉下の漏水用受け樋を超えて漏水

- ① 令和2年7月 禁止柵に設定
- ② 令和2年10月 禁止柵に設定

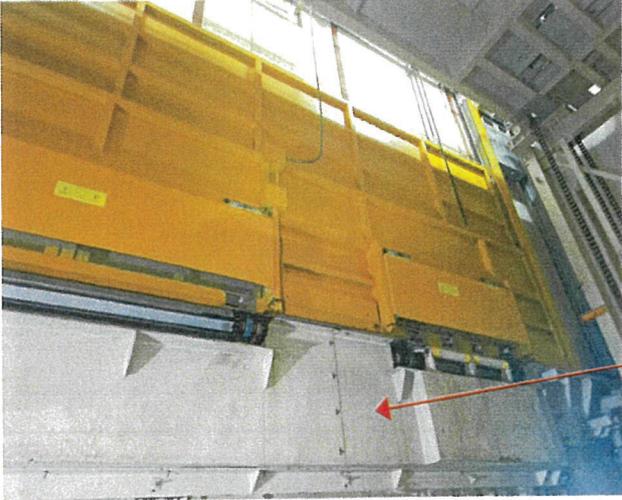
| | <p>弊社からの連絡(指摘)事項 漏水等 【Aレーン】4)</p> <p>入庫昇降口扉裏側</p> <p>昇降口扉下 塞ぎ板</p> |

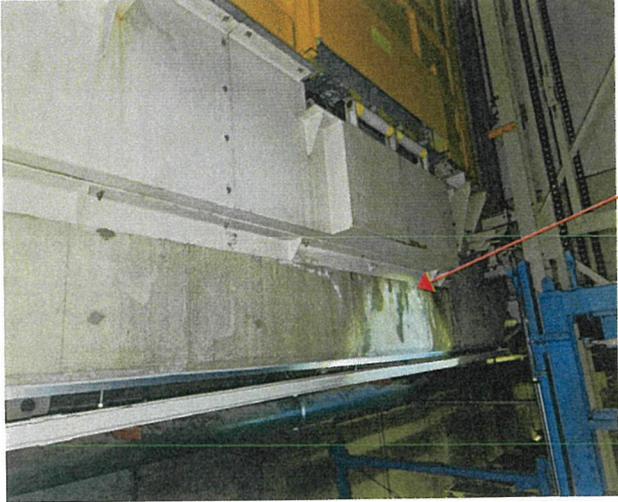
| | <p>弊社からの連絡(指摘)事項 漏水等 【Aレーン】4)</p> <p>入庫昇降口扉裏側 (漏水箇所)</p> |

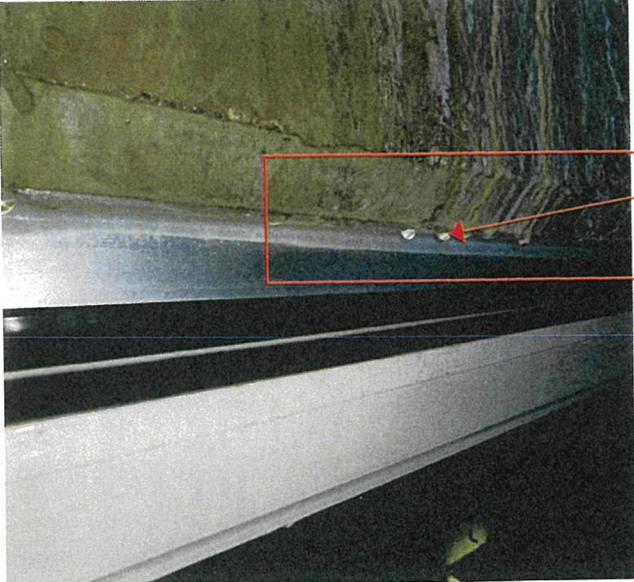
| | <p>弊社からの連絡(指摘)事項 漏水等 【Aレーン】4)</p> <p>入庫昇降口扉裏側 (漏水箇所拡大)</p> |

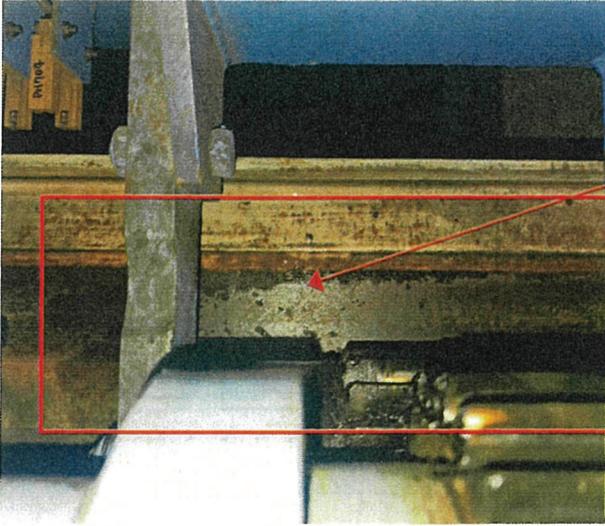
| | <p>弊社からの連絡(指摘)事項 漏水等 【AL-レン】4)</p> <p>3段走行レールへの 漏水</p> |

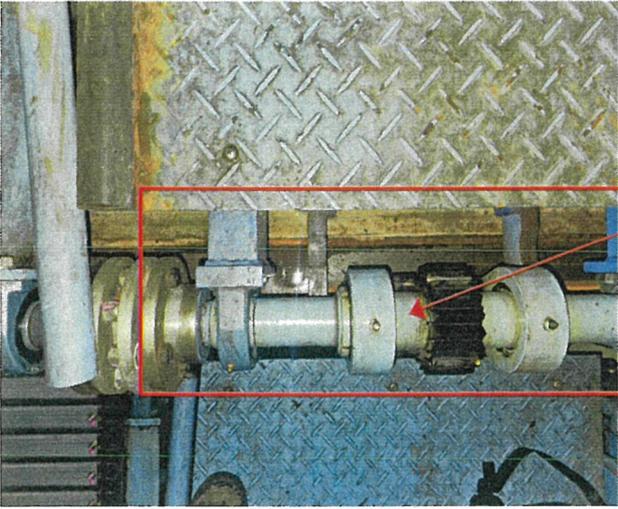
| | <p>弊社からの連絡(指摘)事項 漏水等 【AL-レン】4)</p> <p>3段走行台車 歯車クッチ部への漏水</p> |

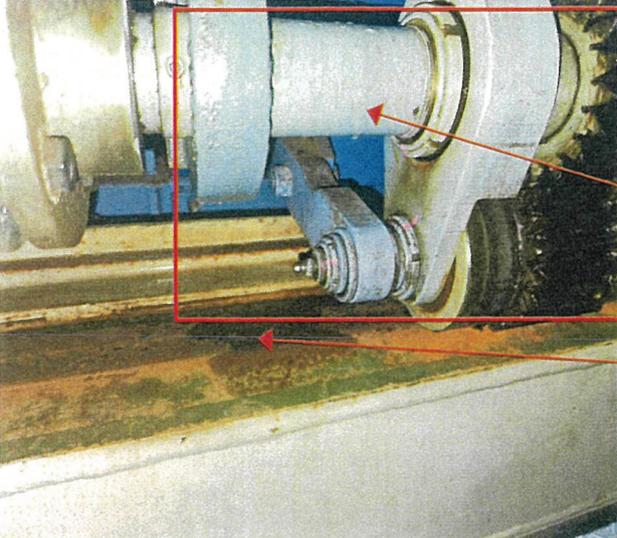
| | <p>弊社からの連絡(指摘)事項 漏水等 【AL-レン】4)</p> <p>3段走行台車 歯車クッチ部への漏水 (拡大)</p> <p>3段走行レール</p> |

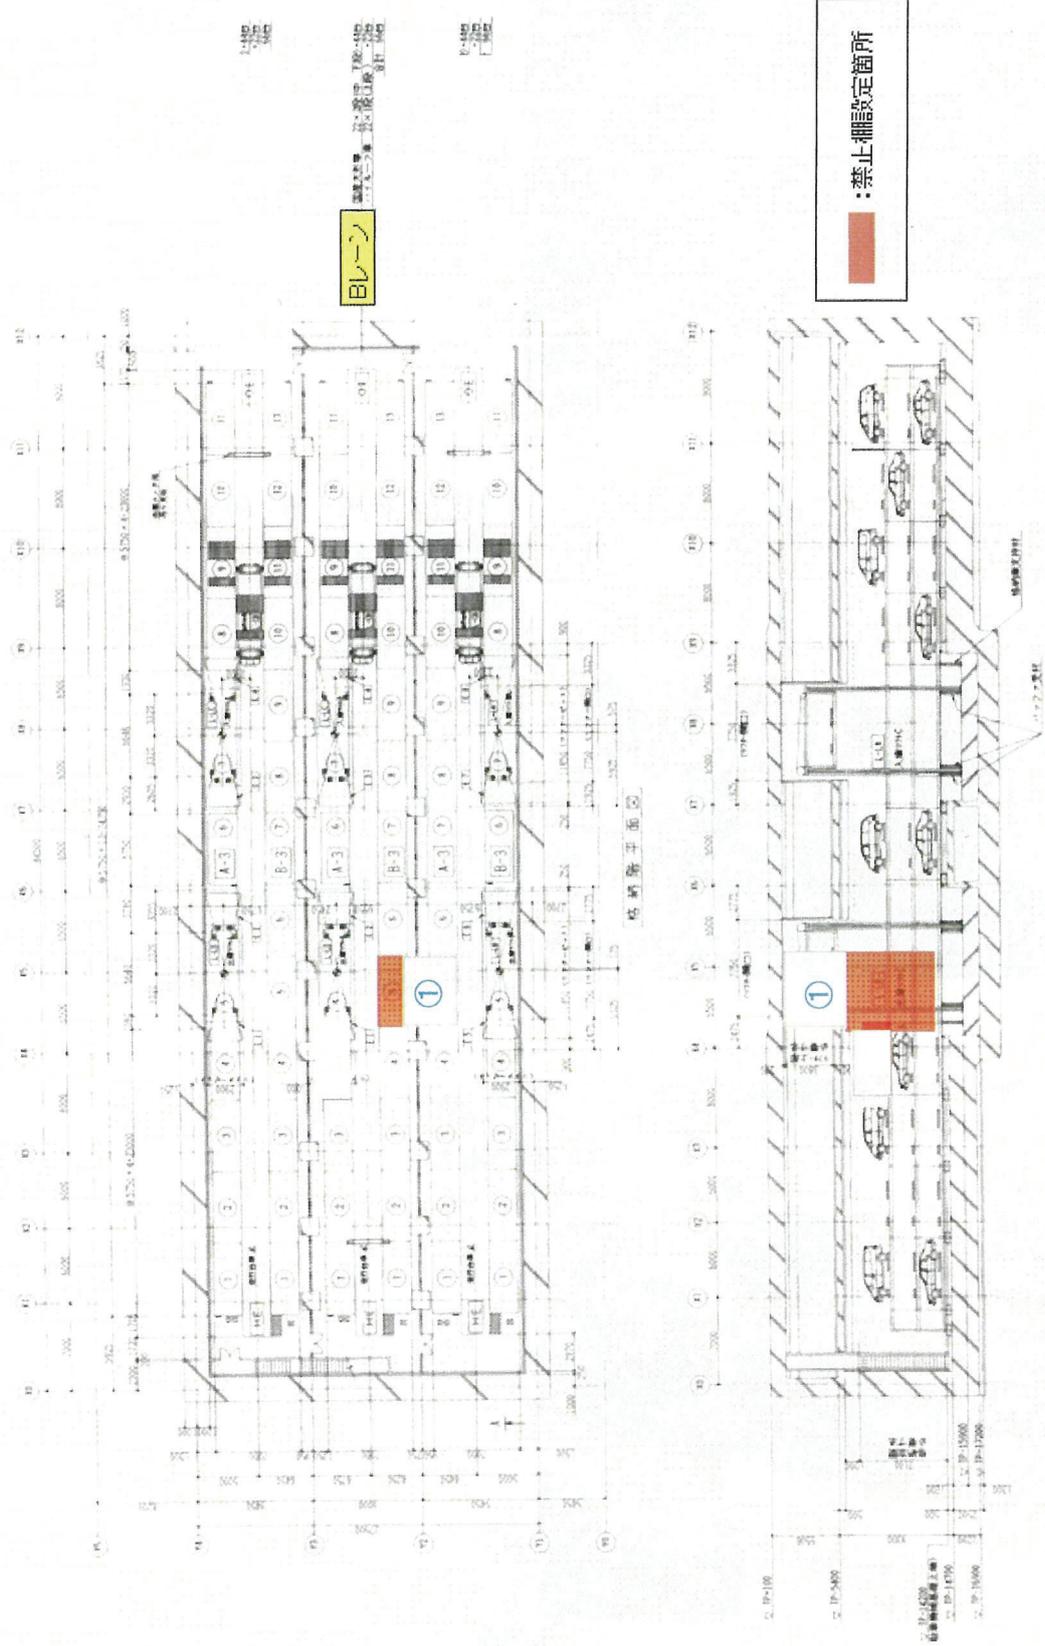
横浜市ポートサイド地下駐車場Bレーン 禁止柵設定箇所図

- (1) 3段右10番地、右12番地天井部に漏水が見られる
- (2) 格納階の出庫リフタ天井から漏水、応急処置として樋を設置
- (3) 右5番地天井部配管継手から漏水、1,2,3段右5番地を禁止柵に設定

① 令和4年9月 禁止柵に設定

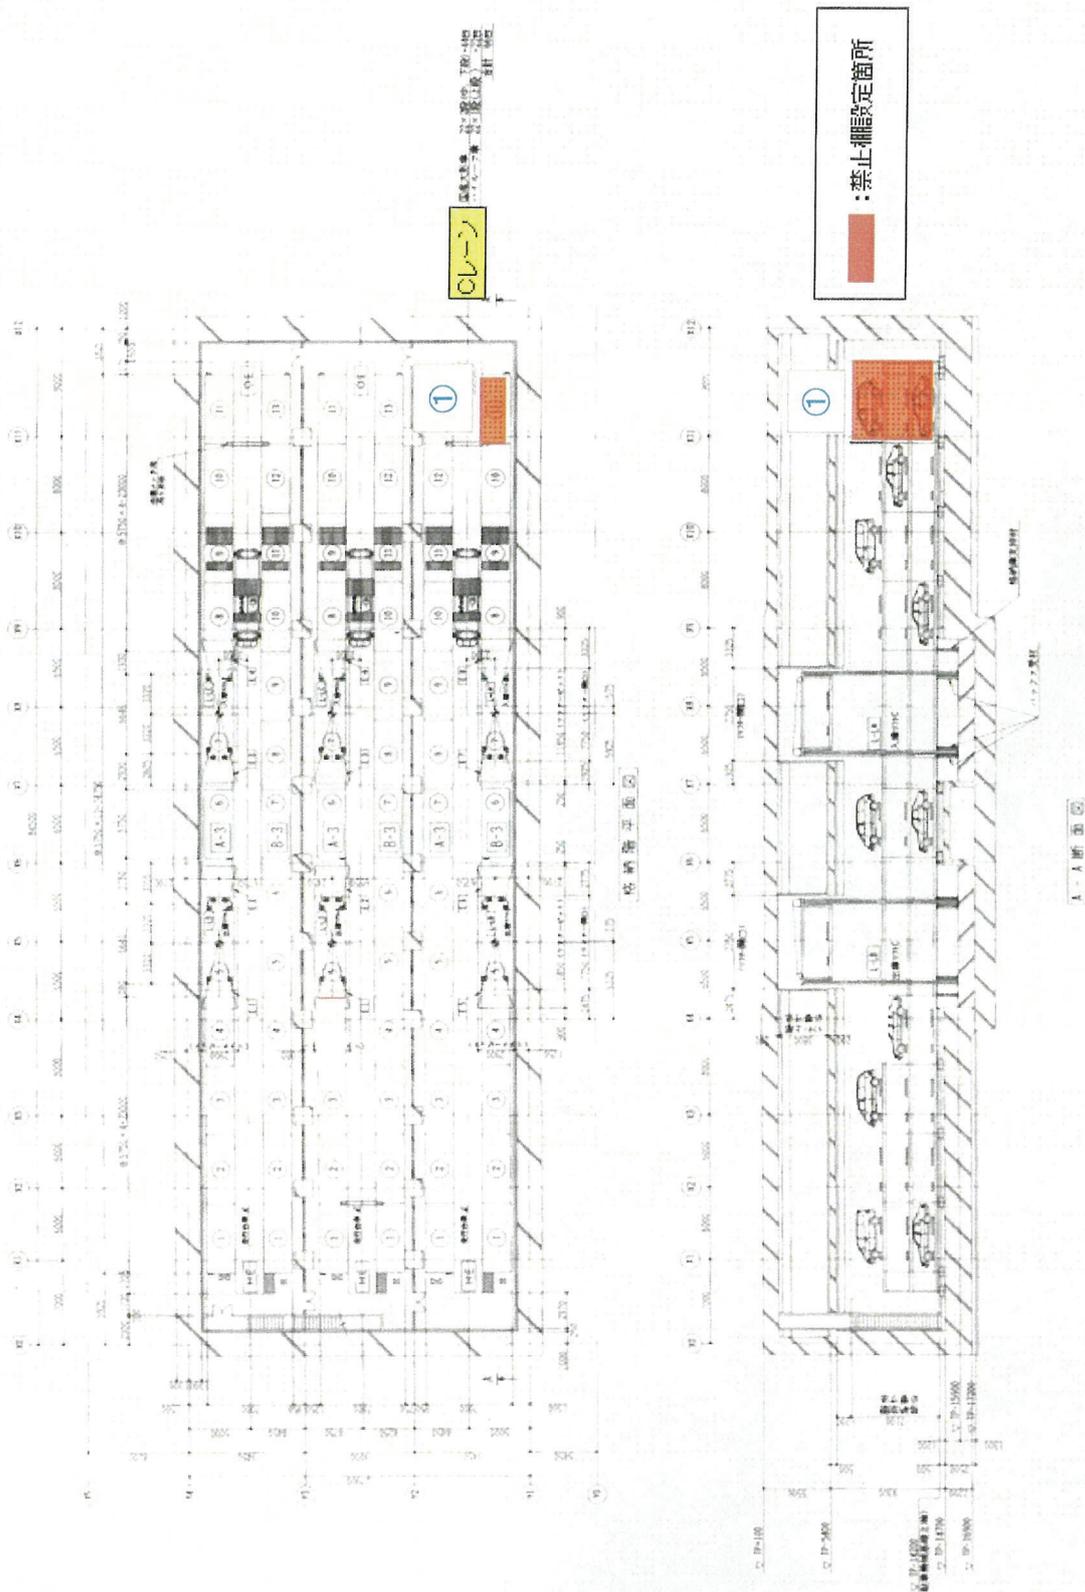
横浜市ポータルサイド地下駐車場Cレーン 禁止柵設定箇所図

- (1) 右7番地入庫リフタ前の天井部に漏水の痕跡が見られる
- (2) 3段右11番地天井配管より漏水した痕跡あり、1,2,3段右11番地を禁止柵に設定

① 令和3年4月 禁止柵に設定
