みなとみらい21地区61街区（一部）における土壤汚染概況調査の結果について

みなとみらい21地区61街区（一部）土壌汚染概況調査の内容について

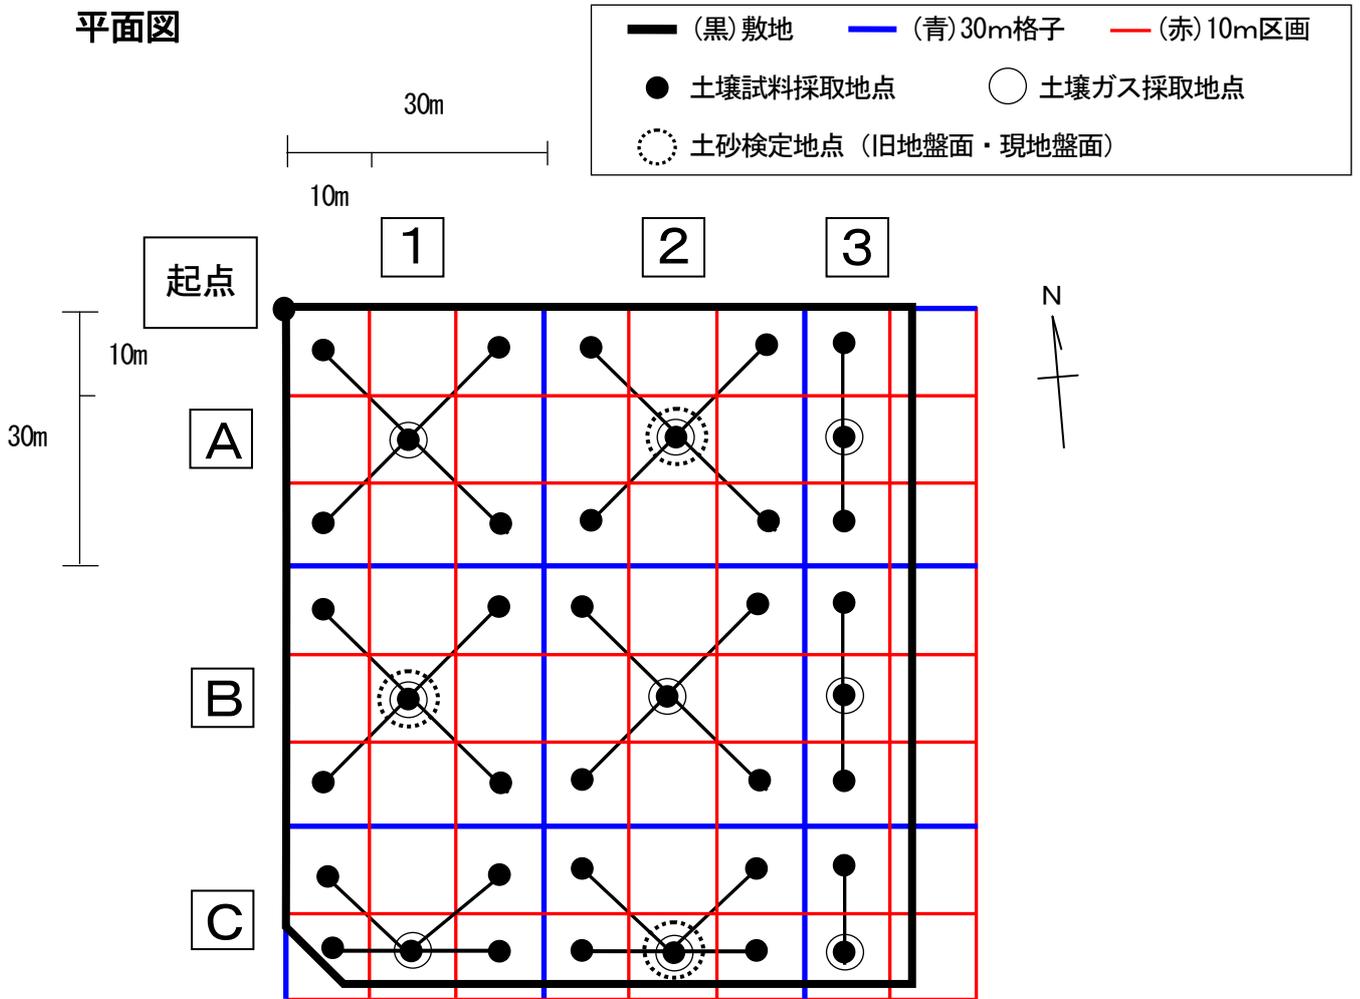
平面図

30m格子の2か所において「鉛及びその化合物」の土壌溶出量が土壌汚染対策法の基準値（0.01mg/L）を超過していました。

30m格子の6か所において「砒素及びその化合物」の土壌溶出量が土壌汚染対策法の基準値（0.01mg/L）を超過していました。

30m格子の4か所において「ふっ素及びその化合物」の土壌溶出量が土壌汚染対策法の基準値（0.8mg/L）を超過していました。

現地盤面の1地点において「砒素」の土壌溶出量が土砂検定の基準値（0.01mg/L）を超過していました。

- 1 土壌調査 (30m格子)・・・旧地盤面
 - ・鉛及びその化合物 2か所 (A 2・B 2)
 - ・砒素及びその化合物 6か所 (A 2・A 3・B 2・B 3・C 2・C 3)
 - ・ふっ素及びその化合物 4か所 (A 1・A 3・B 1・C 1)
- 2 土砂検定・・・現地盤面
 - ・砒素 1地点 (C 2に位置する 10m区画)

調査区分	30m格子	超過部分 (土壌溶出量)
概況調査 (土壌調査)	A 1	旧地盤面：「ふっ素及びその化合物」：0.98 mg/L
	A 2	旧地盤面：「鉛及びその化合物」：0.035 mg/L 旧地盤面：「砒素及びその化合物」：0.011 mg/L
	A 3	旧地盤面：「砒素及びその化合物」：0.024 mg/L 旧地盤面：「ふっ素及びその化合物」：0.81 mg/L
	B 1	旧地盤面：「ふっ素及びその化合物」：1.0 mg/L
	B 2	旧地盤面：「鉛及びその化合物」：0.019 mg/L 旧地盤面：「砒素及びその化合物」：0.020 mg/L
	B 3	旧地盤面：「砒素及びその化合物」：0.015 mg/L
	C 1	旧地盤面：「ふっ素及びその化合物」：0.91 mg/L
	C 2	旧地盤面：「砒素及びその化合物」：0.016 mg/L
概況調査 (土砂検定)	C 2に位置する 10m区画	現地盤面：「砒素」：0.014 mg/L

詳細調査により汚染の程度及び範囲を特定した上で、必要な土壤汚染対策等を検討していきます※。
