施設別吹付け材等調査結果一覧表

瀬谷区総合庁舎図面

棟別吹付け材調査シート

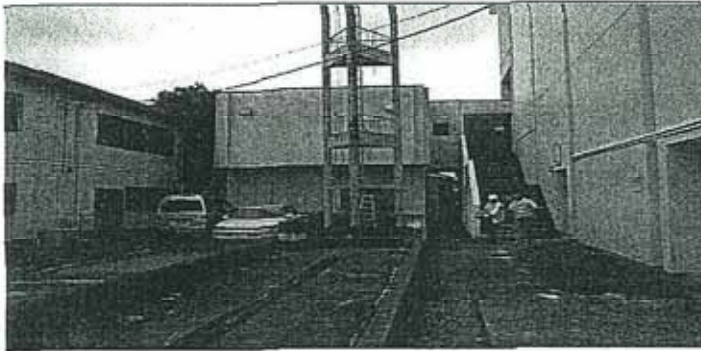
外観全景

公会堂の控え室・倉庫として後から増築された。
s造2階建てのうち2階部分のみ吹付けロックウール
が施されている。

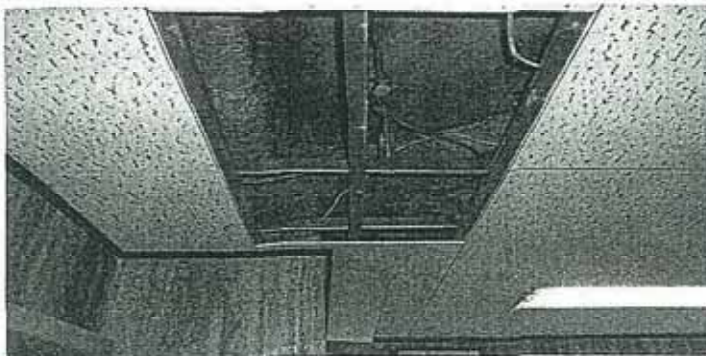
局名 施設名	市民 局	施設名	瀬谷区総合庁舎			試料No	No.1				
棟別	棟名称	階	部 位			施工面積				施工 年度	評価
			日常利用・ 通路別	室名	材料名称	露出部分 (上段)床面積	密閉部分 (上段)床面積				
棟	公会堂棟	2	日常 その他 通路	控え室	ロックウール	m ²	30	m ²	1982	B	
所見	建設当初からの施工と思われる。				最上階 の状況	天井仕上げ材		化粧石膏ボード			
						スラブ下仕上げ材		ALC			
仕上げ状況

多少の落ちがみられるが大きな剥離はなし。

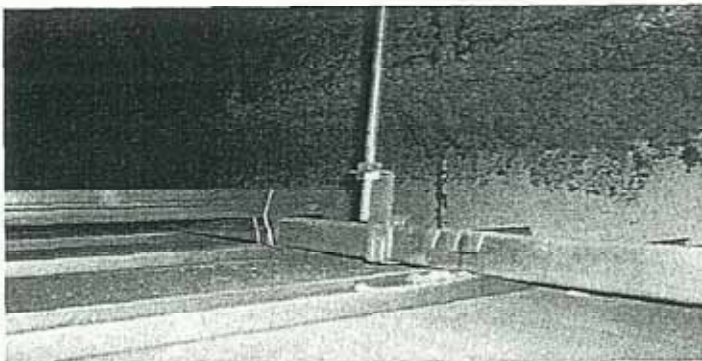
局名 施設名	市民 局	施設名	瀬谷区総合庁舎			試料No	No.2			
棟別	部 位					施工面積			施工 年度	評価
	棟名称	階	日常利用・ 通路別	室名	材料名称	露出部分 (上段)床面積	密閉部分 (上段)床面積			
棟	公会堂棟	2	日常 その他 通路	トイレ	ロックウール	m ²	m ²	1982	B	
所見	建設当初からの施工と思われる。多少の落ち等が見られる。				最上階 の状況	仕上げ状況				
						天井仕上げ材	化粧石膏ボード			
					スラブ下仕上げ材	ALC

多少の落ちが見られるが大きな剥落はなし。

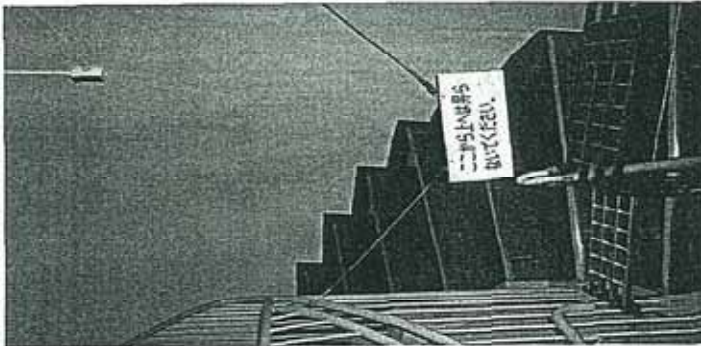
最上階に一般市民が入れない様養生されています。

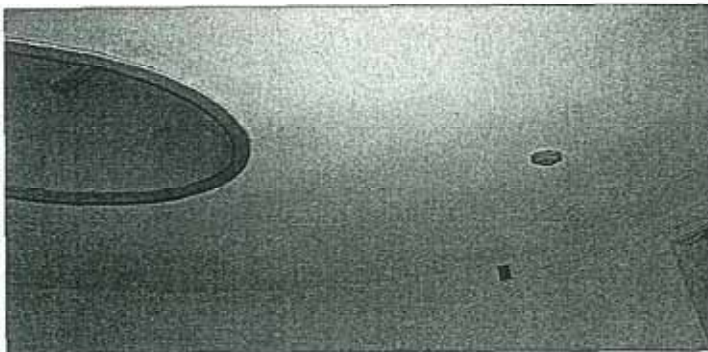
局名 施設名	市民 局	施設名	瀬谷区総合庁舎			試料No	No.3			
棟別	部 位					施工面積			施工 年度	評価
	棟名称	階	日常利用・ 通路別	室名	材料名称	露出部分 (上段)床面積	密閉部分 (上段)床面積			
棟	本館棟	R	日常 その他 通路	ラセン階段最上階 天井	石綿	19 m ²	m ²	1971	B	
所見	建設当初からの施工と思われる。リフォームで上から塗装されている。				最上階 の状況	仕上げ状況				
						天井仕上げ材		石綿		
						スラブ下仕上げ材		プラスターボード

リフォームされています。

多少の剥離はみられますが、大きな損傷はありません。

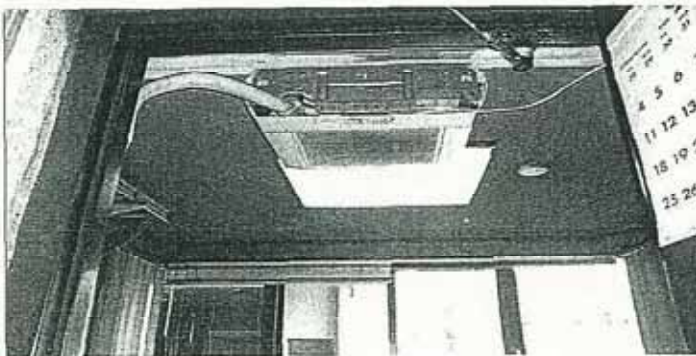
局名 施設名	市民 局	施設名	瀬谷区総合庁舎			試料No	No.4				
棟別	部 位					施工面積			施工 年度	評価	
	棟名称	階	日常利用・ 通路別	室名	材料名称	露出部分 (上段)床面積	密閉部分 (上段)床面積				
棟	別棟	1	日常 その他 通路	消防受付司令室	石綿	5	m ²		m ²	1971	B
所見	建設当初からの施工と思われる。多少のへこみ等が見られるが大きな破損剥離はない。				最上階 の状況	仕上げ状況					
						天井仕上げ材	石綿				
						スラブ下仕上げ材				石綿

多少のへこみはあるが大きな剥離棟はなし。

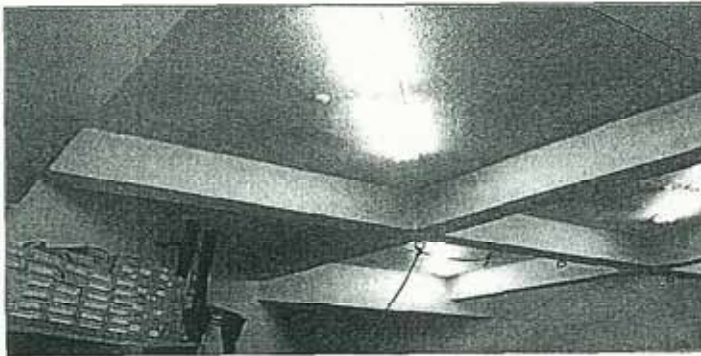
局名 施設名	市民 局	施設名	瀬谷区総合庁舎			試料No	No.5			
棟別	部 位					施工面積			施工 年度	評価
	棟名称	階	日常利用・ 通路別	室名	材料名称	露出部分 (上段)床面積	密閉部分 (上段)床面積			
棟	本館棟		日常 その他 通路	消防訓練室	石綿	117 m ²	m ²	1971	B	
所見	建設当初からの施工と思われる。訓練室として使われた為多少のへこみ等が見られるが大きな破損剥離はない。リフォームで上から塗装されている。				最上階 の状況	仕上げ状況				
						天井仕上げ材	化粧石膏ボード			
						スラブ下仕上げ材			断熱スチロール打込み

訓練室なので多少のへこみがある。

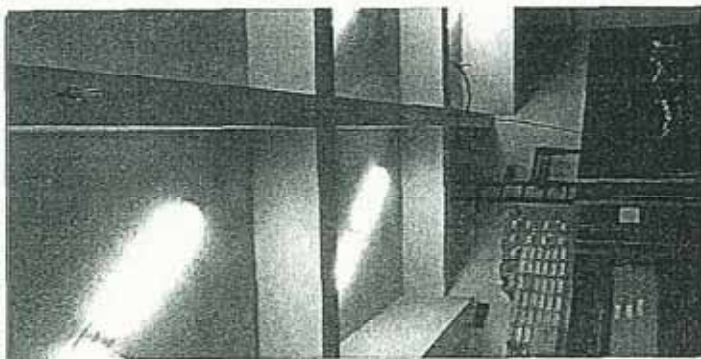
訓練室なので多少のへこみがある。
