発表日	平成 30 年 10 月 31 日 (水)	発表形式	講演
所属・氏名	下水道水質課 鈴木 麻菜		
発表名称	南部水再生センターにおける亜硝酸型硝化の解消事例		
ジャンル	水処理	部門	改善事例

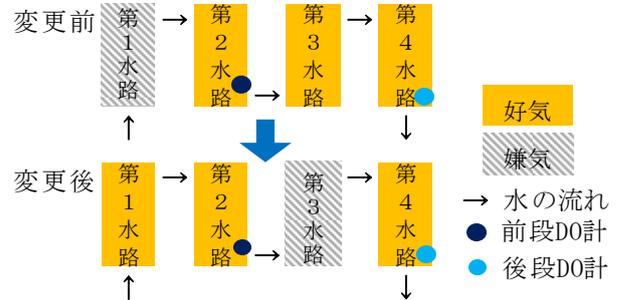
図 1. 反応タンク疑似嫌気槽と DO 計の位置

南部水再生センターの反応タンクは 10 系、20 系の 2 系列から成っており、各系列の容量は約 17,000m<sup>3</sup>である。1 系列当り 3 池で構成され、各池 4 水路あるうち第 1 水路は曝気風量を抑制し疑似嫌気槽として、疑似 AO 法を実施している。送風量の制御は DO 一定制御で行っており、DO 制御地点は、前段が第 2 水路出口、後段が第 4 水路出口の 2 か所である（図 1）。

4/27 に 20 系反応タンク 3 池のうち、21 池の疑似嫌気槽を図 1 のように第 1 水路から第 3 水路に変更した(①、4/27~6/18)。変更後、21 池では処理水の NO<sub>2</sub>-N が減少した。第 1・2 水路で NH<sub>4</sub> から NO<sub>2</sub> へ硝化、第 3 水路で NO<sub>2</sub> の脱窒が進み、第 4 水路の NO<sub>2</sub>-N が減少したと考えられる。また、疑似嫌気槽を第 1 水路から第 3 水路へ変更したことで、反応タンク内で DO の高い範囲が増え、A-SRT が必要 A-SRT を上回ったため、亜硝酸型硝化が解消されたと考えられる。

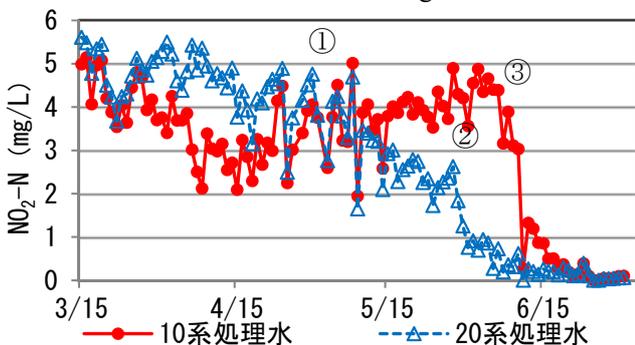
図 2. 処理水の亜硝酸性窒素濃度

20 系処理水の NO<sub>2</sub>-N は約 4 mg/L から徐々に減少し (図 2)、NO<sub>3</sub>-N は 5 月中旬から増加し始めた (図 3)。

5 月末に 20 系反応タンクの残りの池も疑似嫌気槽を第 3 水路に変更した (②、22 池 : 5/29~6/19、23 池 : 5/31~6/21)。20 系処理水の NO<sub>2</sub>-N は 2 mg/L から 1 mg/L 以下に急激に低下し、NO<sub>3</sub>-N は 6 mg/L 以上に上昇した。COD は 10 mg/L 以下に低下した。透視度も 6/1 以降 100 以上に回復した。夜間の T-P 上昇もほぼなくなった。

6/7 から 6/22 まで、20 系から 10 系への余剰汚泥移送を行った (③)。10 系処理水の NO<sub>2</sub>-N は移送前は 4 mg/L 台だったが、移送後 1 週間で 1 mg/L を下回った。一方 NO<sub>3</sub>-N は、0.6 mg/L から移送 10 日後に 6 mg/L を超えた。COD も 1 週間で 15 から 10 mg/L 以下に低下した。
