横浜市下水道管路施設の 維持管理状況について

横浜市下水道管路施設の 概要

横浜市下水道管路の 維持管理

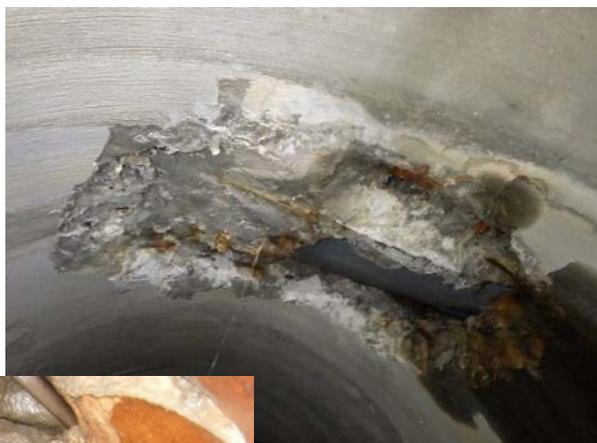
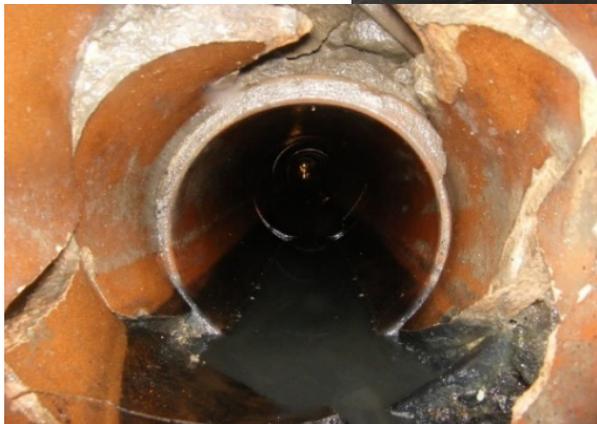
下水道管が破損した様子

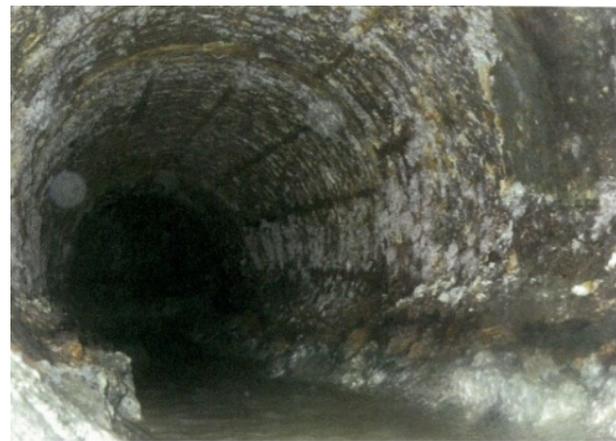
下水道管が腐食し
鉄筋露出した様子

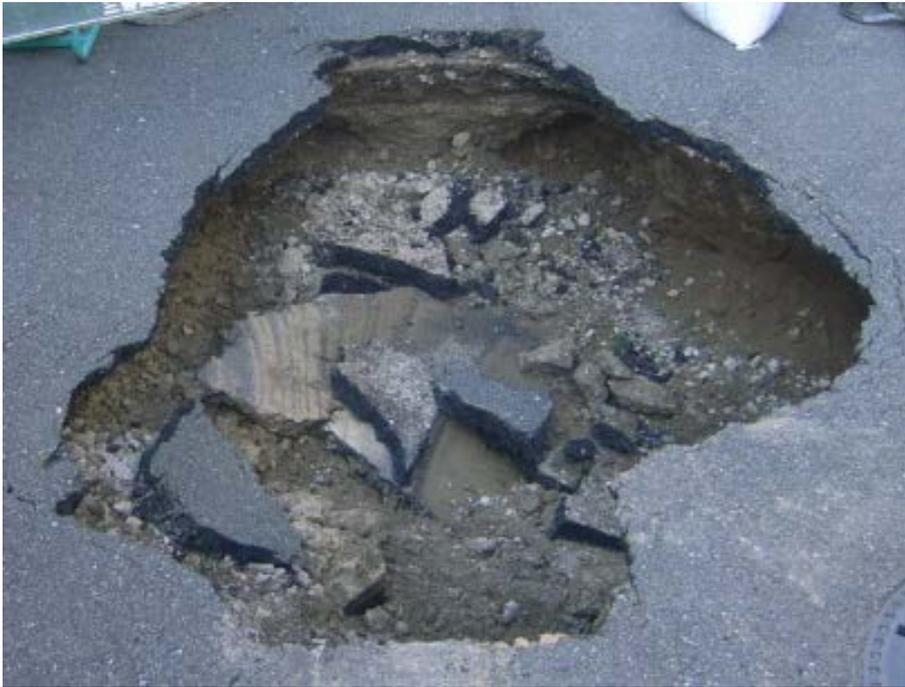
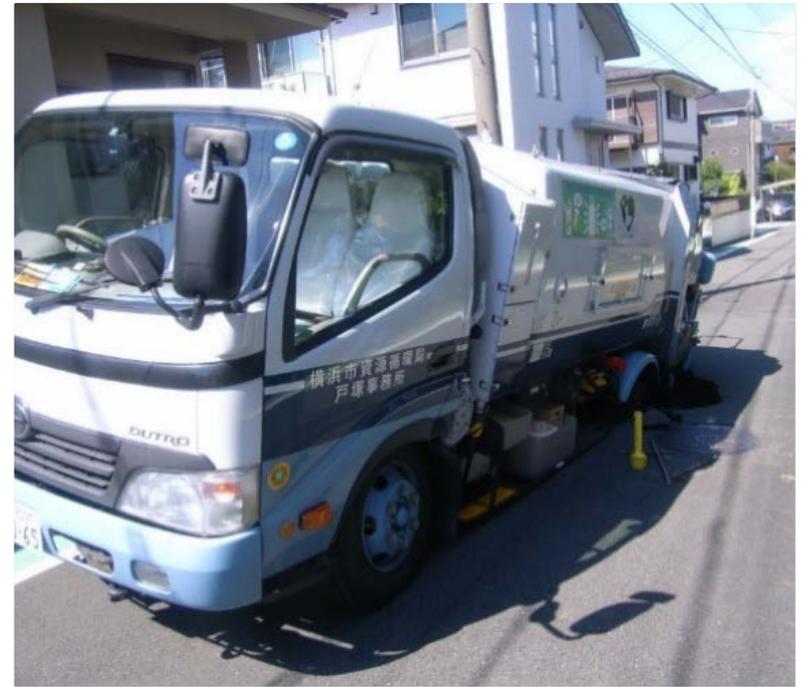
道路陥没の様子

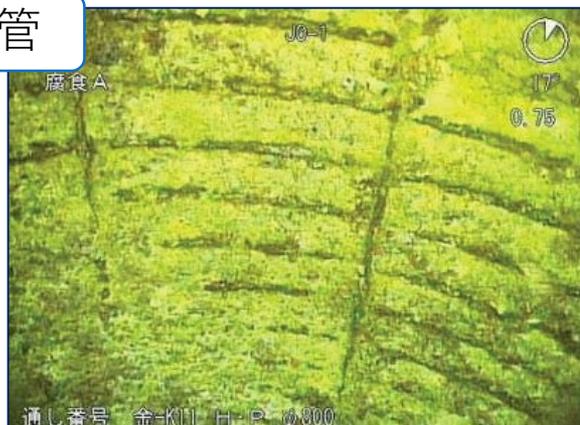
本管

腐食による鉄筋露出

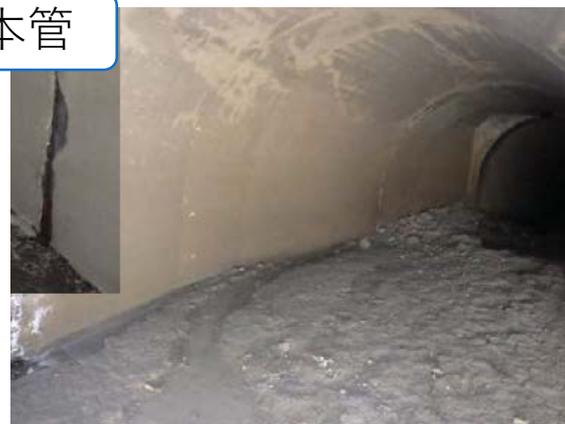
本管

大規模な土砂堆積

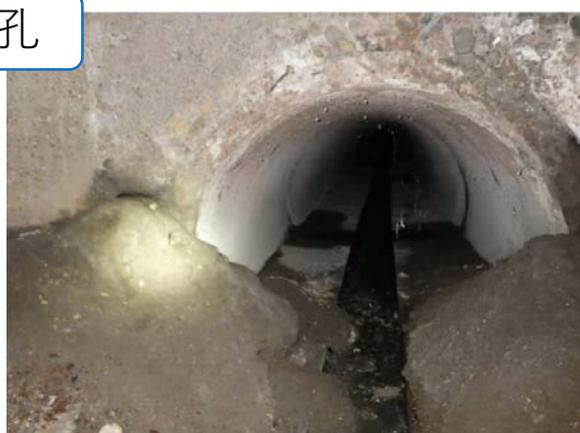
人孔

管口の破損・堆積

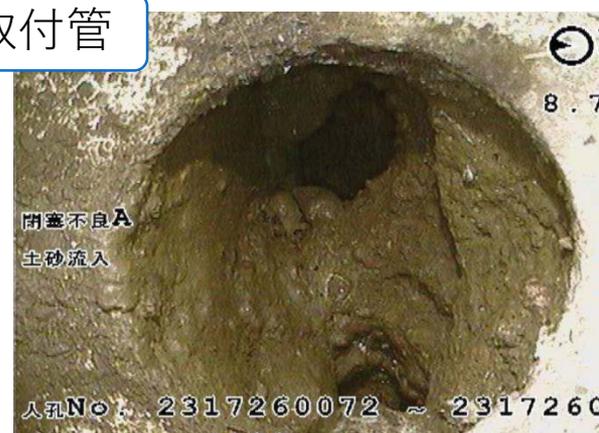
取付管

取付管異常（土砂流入）
