報 告 書

東戸塚駅東口第二自転車駐車場  
鉄骨劣化調査業務

令和 3 年 12 月

株式会社 川久保企画 JRCチーム

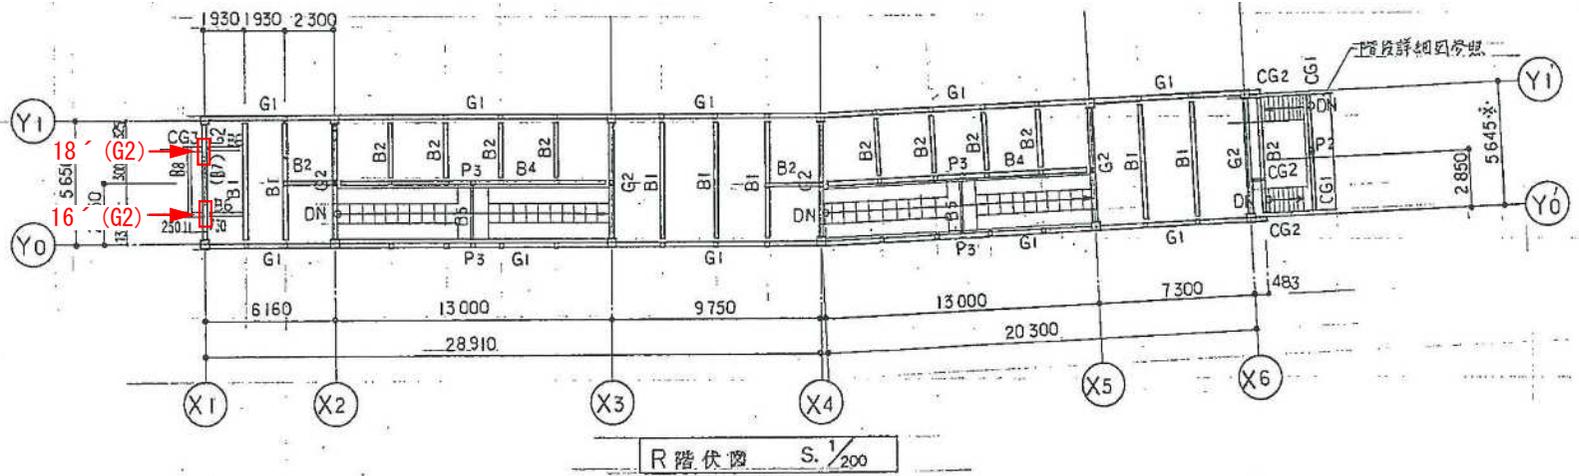
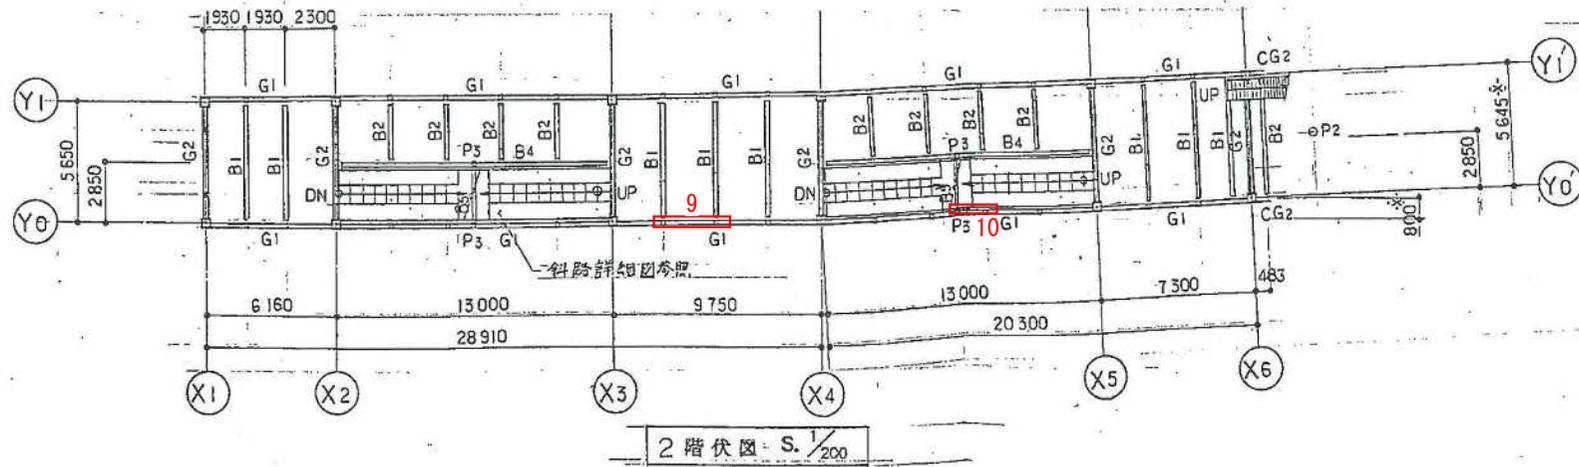
# 調査位置図

赤色は梁調査位置・調査No.を示す

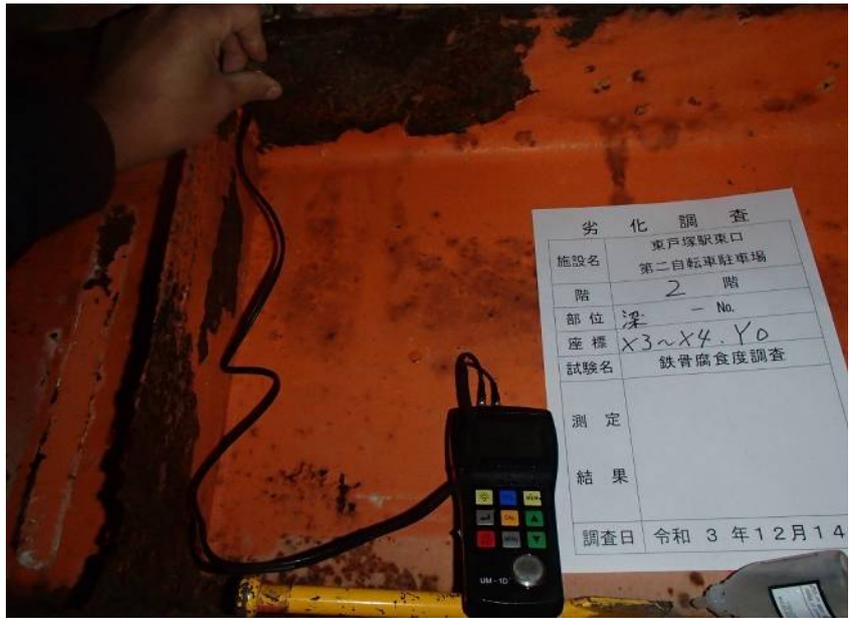
調査番号	No.9
調査箇所	2階梁
座標	X3~X4, Y0

調査の結果、No.9の2階梁については、上フランジ、下フランジ共に前回の測定値より板厚減少傾向が認められた。No.10の梁も浮きさびが前回よりも広がっている傾向が認められた。

上フランジ板厚  
計測状況  
13.5 mm

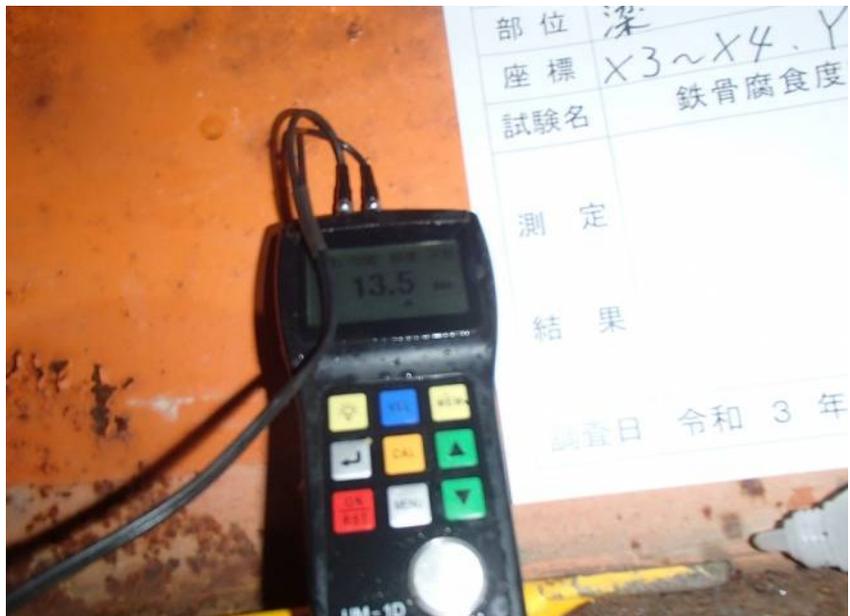
調査番号	No.9
調査箇所	2階梁
座標	X3~X4, Y0

上フランジ板厚  
計測状況  
13.5 mm

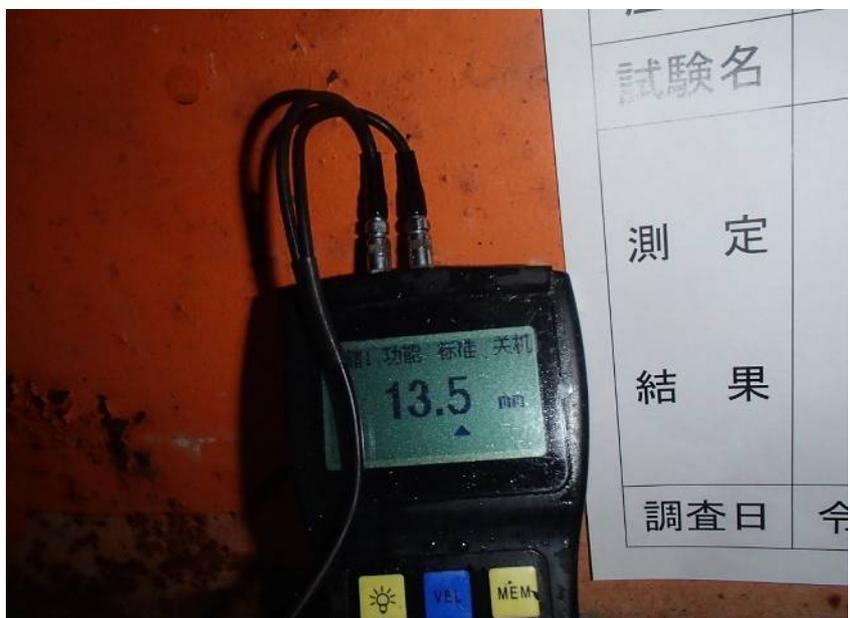
調査番号	No.9
調査箇所	2階梁
座標	X3~X4, Y0

上フランジ板厚  
計測状況  
13.5 mm

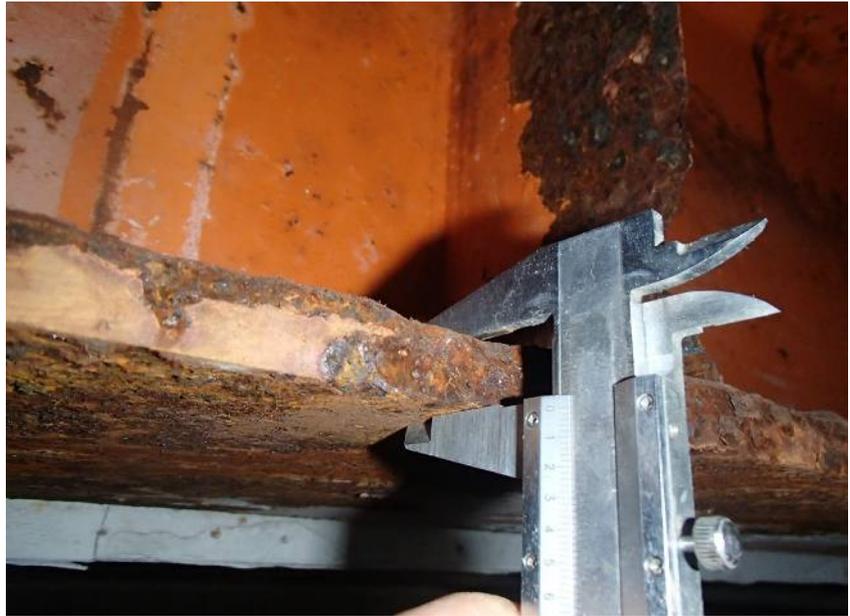
調査番号	No.9
調査箇所	2階梁
座標	X3~X4, Y0

下フンジ板厚  
計測状況  
15.3 mm

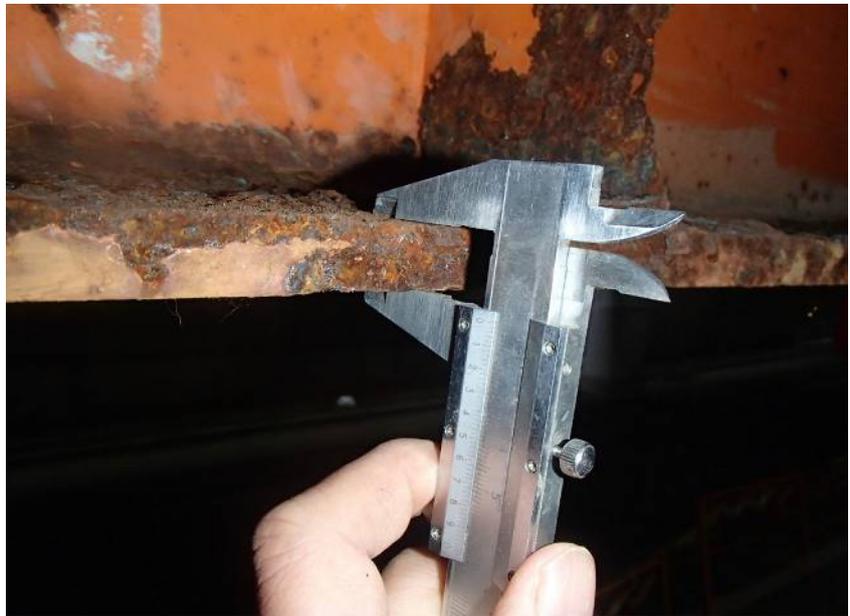
調査番号	No.9
調査箇所	2階梁
座標	X3~X4, Y0

下フンジ板厚  
計測状況  
15.3 mm

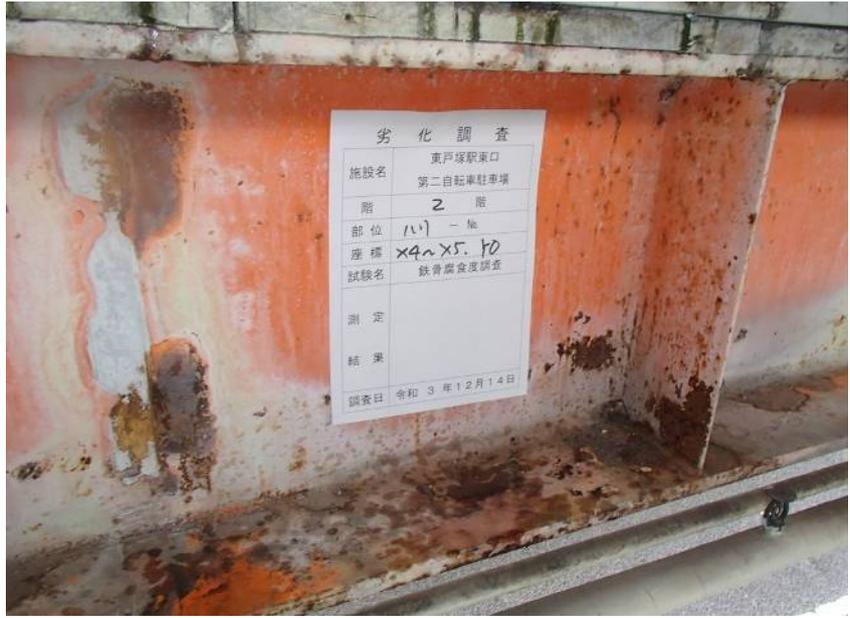
調査番号	No.10
調査箇所	2階梁
座標	X4~X5, Y0

梁全体  
状況

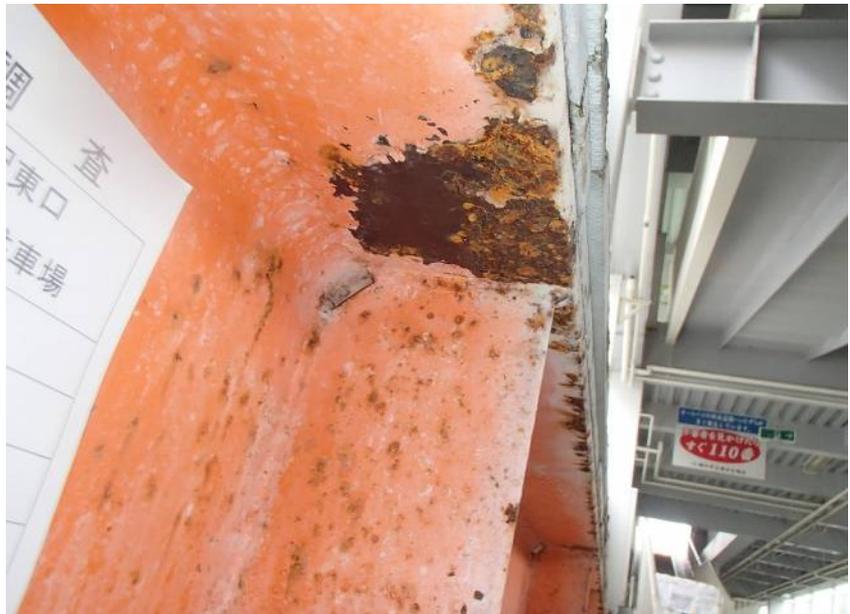
調査番号	No.10
調査箇所	2階梁
座標	X4~X5, Y0

上フランジ  
浮きさびが進行している

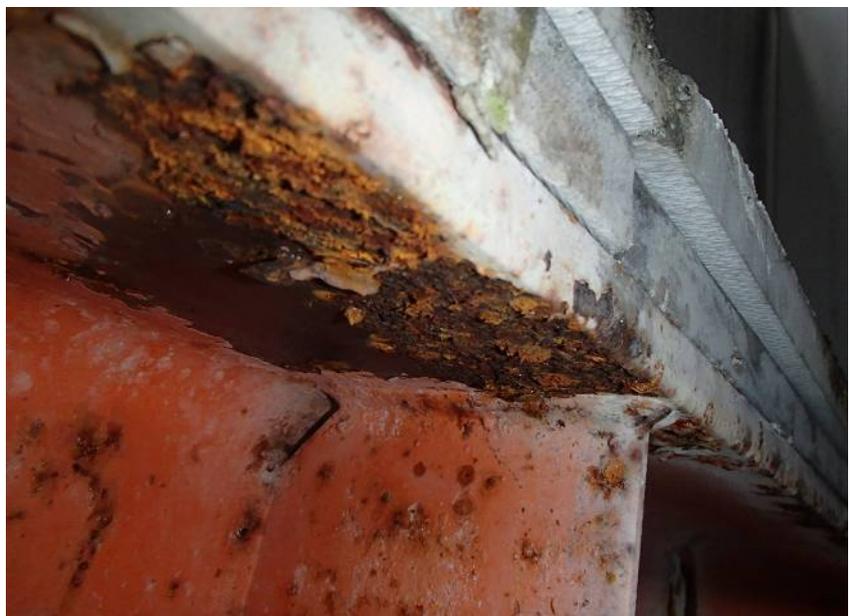
調査番号	No.10
調査箇所	2階梁
座標	X4~X5, Y0

上フランジ  
浮きさびが進行している

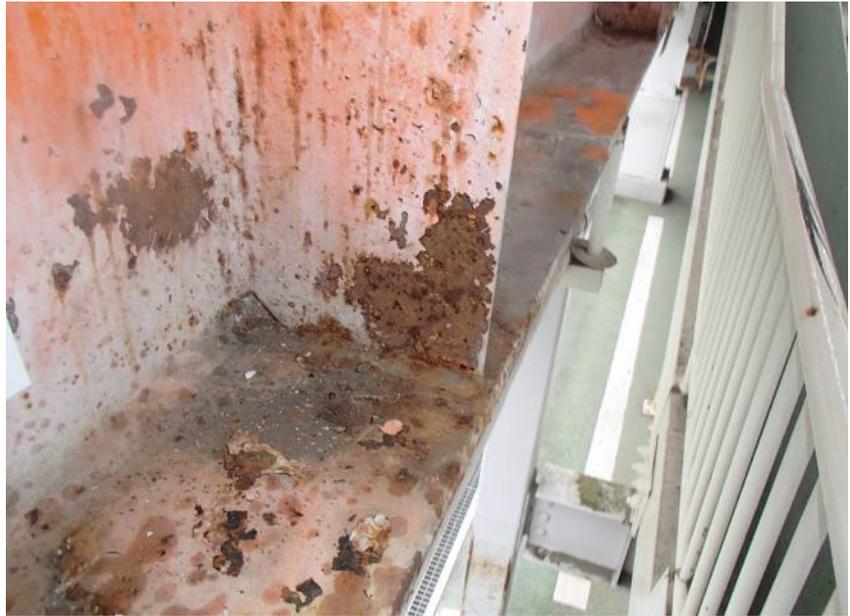
調査番号	No.10
調査箇所	2階梁
座標	X4~X5, Y0

リブプレート  
浮きさびが進行している

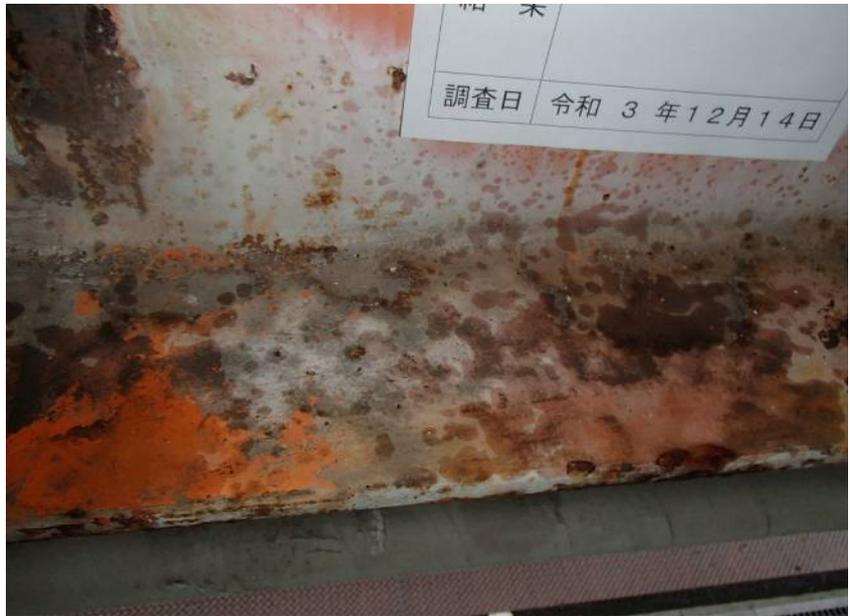
調査番号	No.10
調査箇所	2階梁
座標	X4~X5, Y0

下フランジ  
浮きさびが進行している

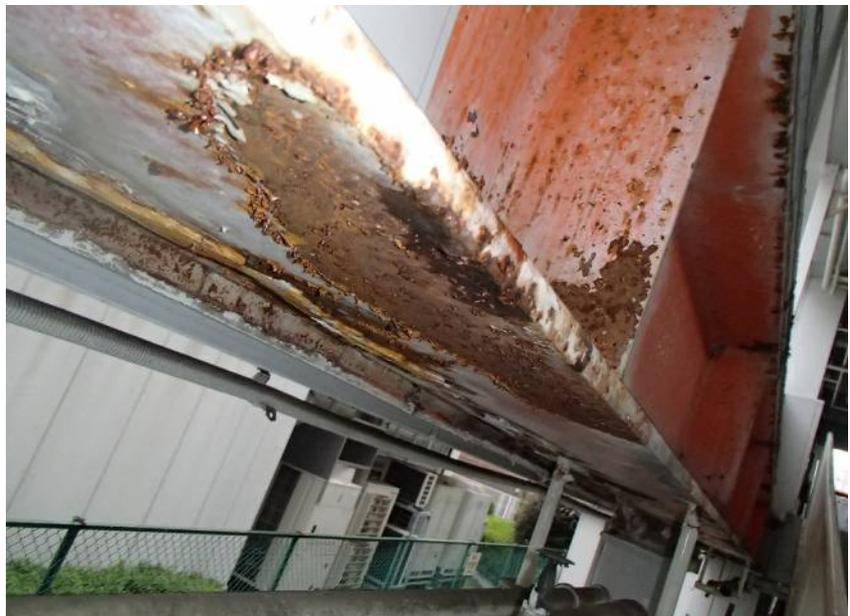
調査番号	No.10
調査箇所	2階梁
座標	X4~X5, Y0

下フランジ  
浮きさびが進行している

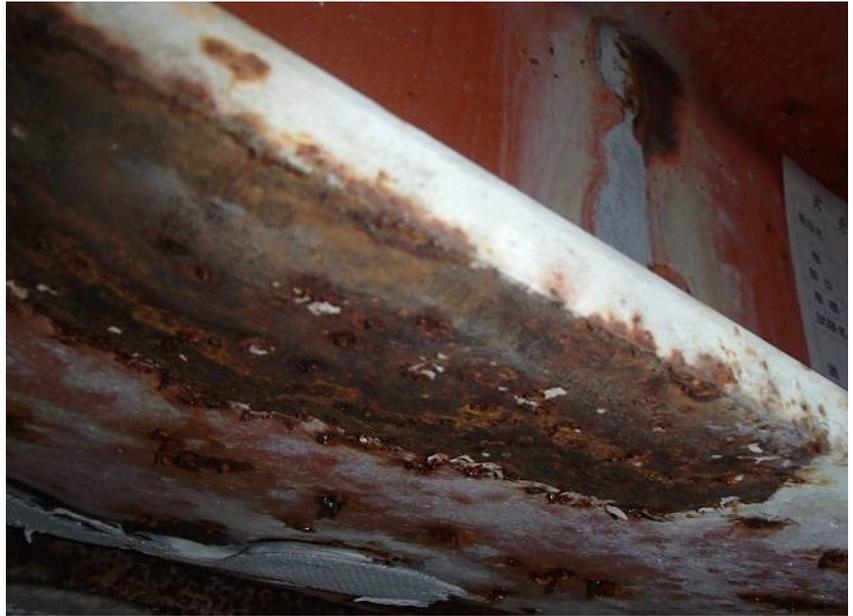
調査番号	No.10
調査箇所	2階梁
座標	X4～X5, Y0

下フランジ  
浮きさびが進行している

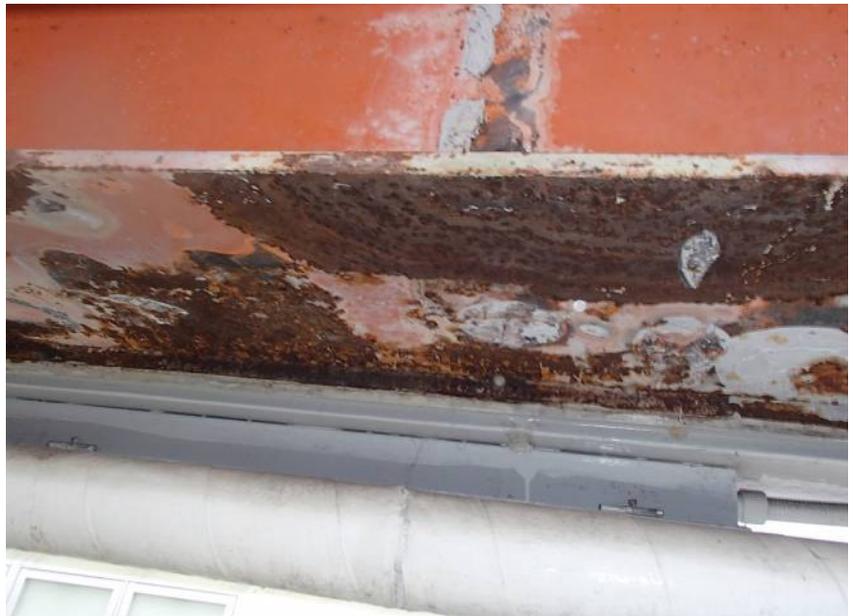
調査番号	No.10
調査箇所	2階梁
座標	X4～X5, Y0

下フランジ  
浮きさびが進行している

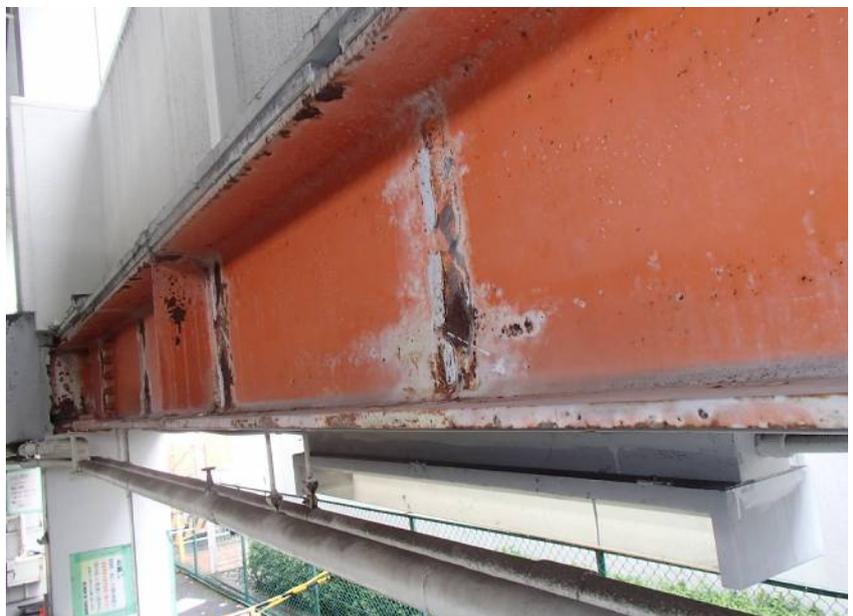
調査番号	No.10
調査箇所	2階梁
座標	X4～X5, Y0

梁ウェブ  
浮きさびが進行している

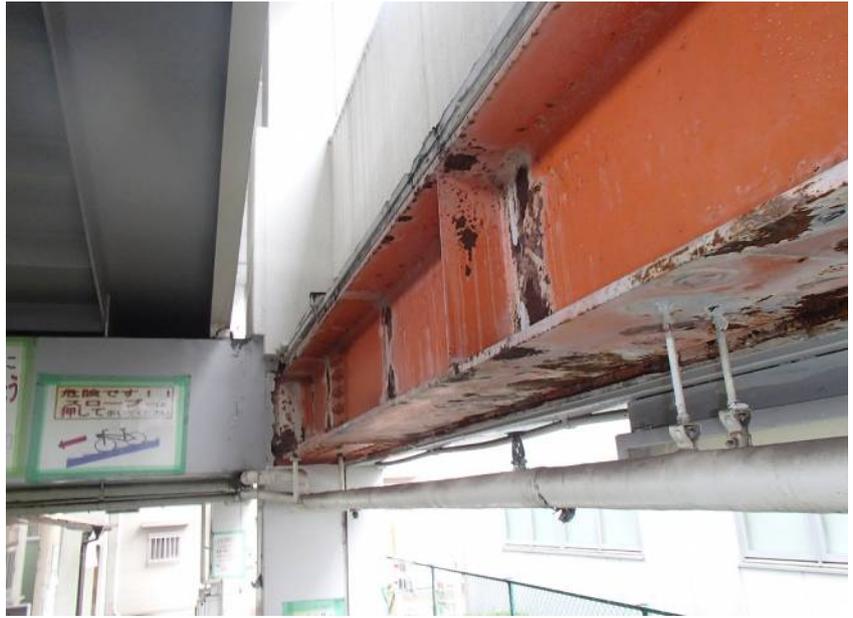
調査番号	No.10
調査箇所	2階梁
座標	X4~X5, Y0

X5通りに向かって  
状況

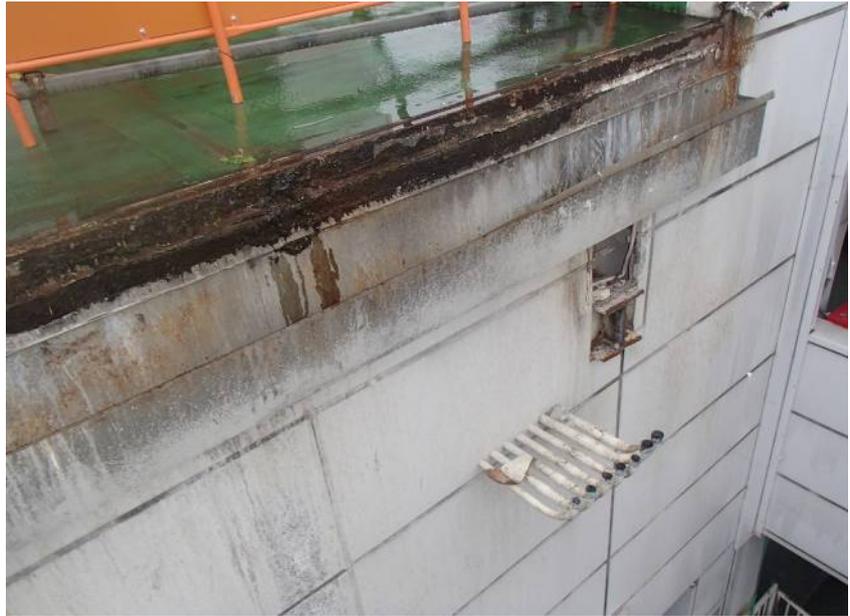
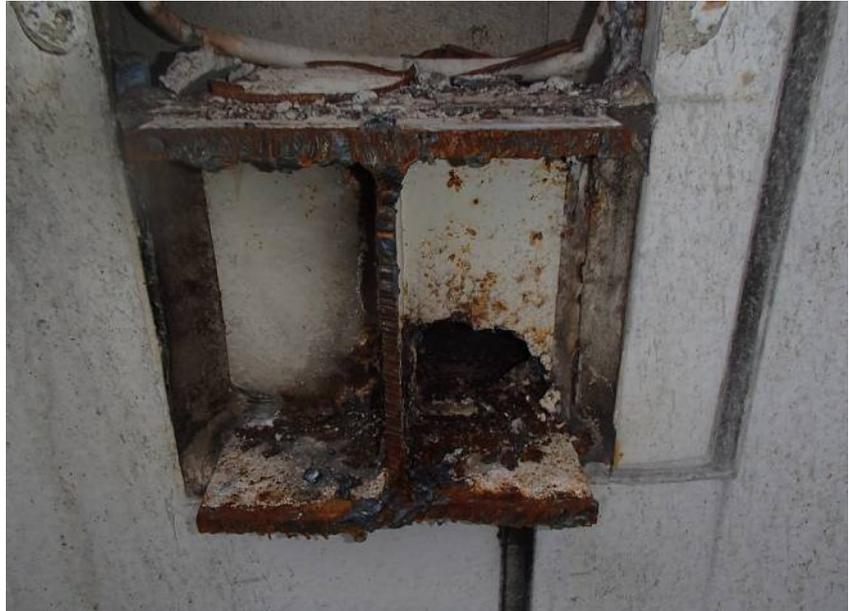
調査番号	No.16'
調査箇所	R階梁
座標	X1, Y0~Y1 (Y0側)

外観  
状況

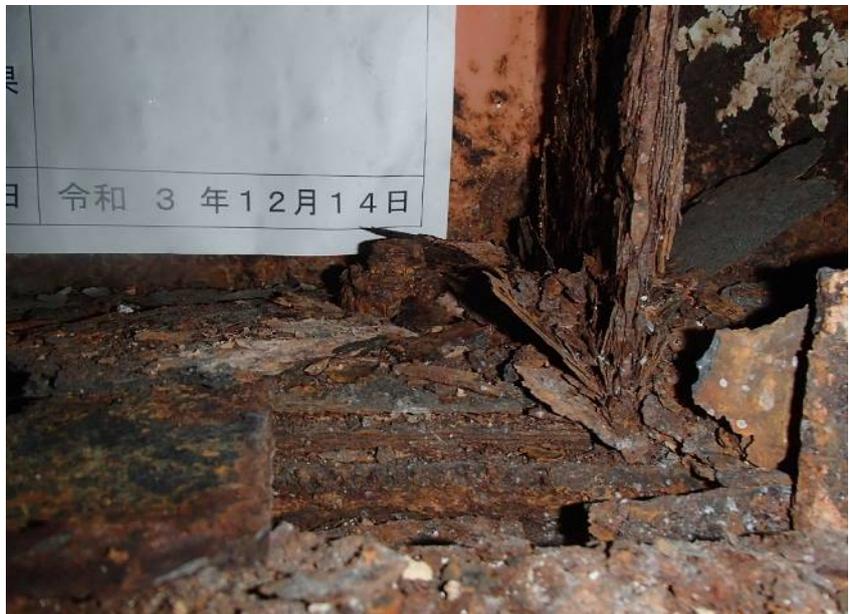
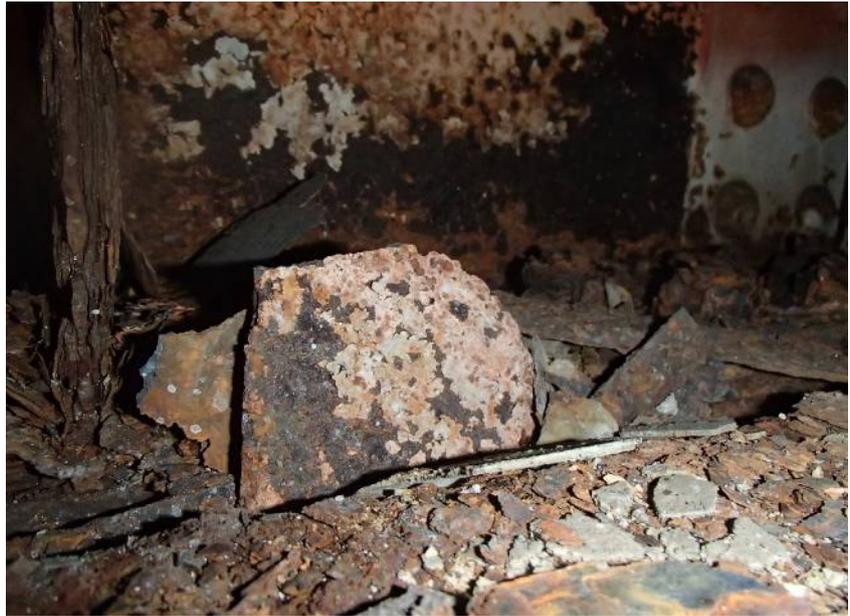
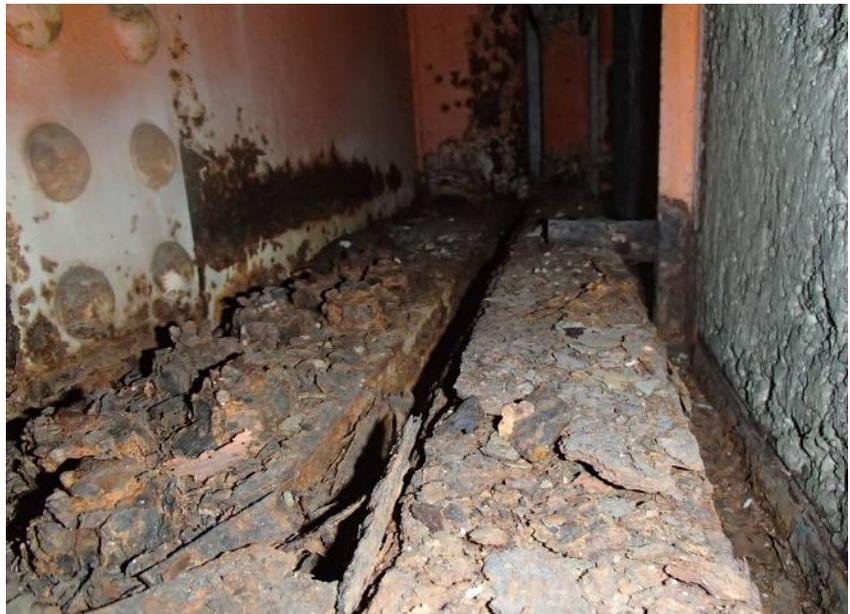
調査番号	No.16'
調査箇所	R階梁
座標	X1, Y0~Y1 (Y0側)

内部状況  
下フランジ  
欠損さび

内部状況  
 下フランジ  
 欠損さび

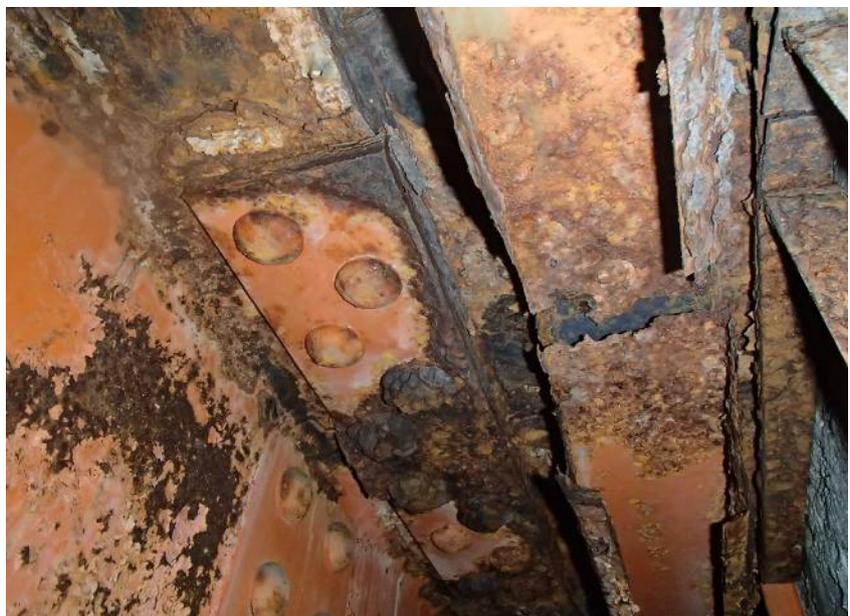
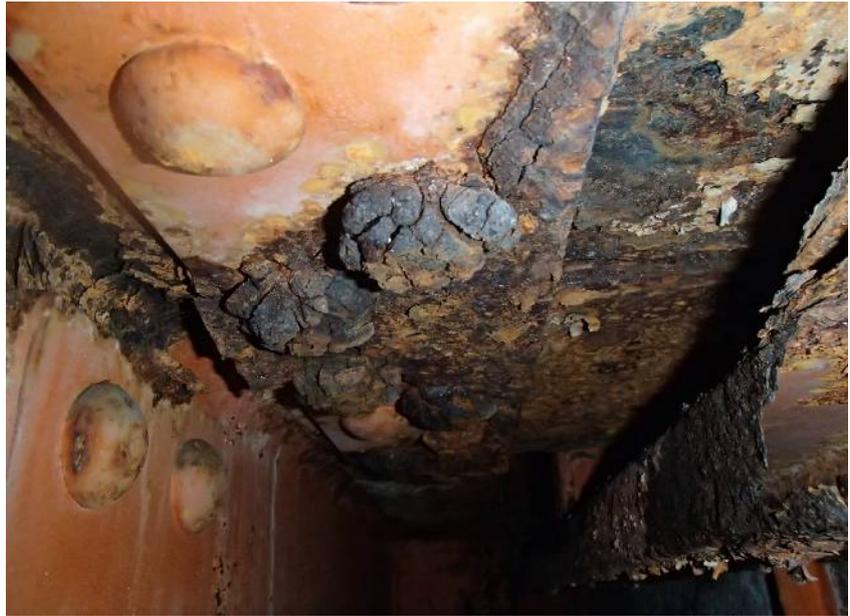
調査番号 No.16'  
 調査箇所 R階梁  
 座標 X1, Y0~Y1 (Y0側)

道路橋側のNo.16、No.18の梁については、目視上ではかなりの欠損さびが認められ、特に上フランジの高力ボルトは腐食によって爆裂しており、直上から雨水が侵入し、かつ滞水している状態と考えられる。リブPLは端部が著しく断面欠損していた。外壁材の下地材（アングル鋼）もほぼ全面著しいさびが生じていた。道路橋側は全体的に腐食が進行中で、建物及び外壁材の耐久性低下につながっていると思われる。

上フランジ 高力ボルト  
 爆裂

上フランジ高力ボルト  
爆裂

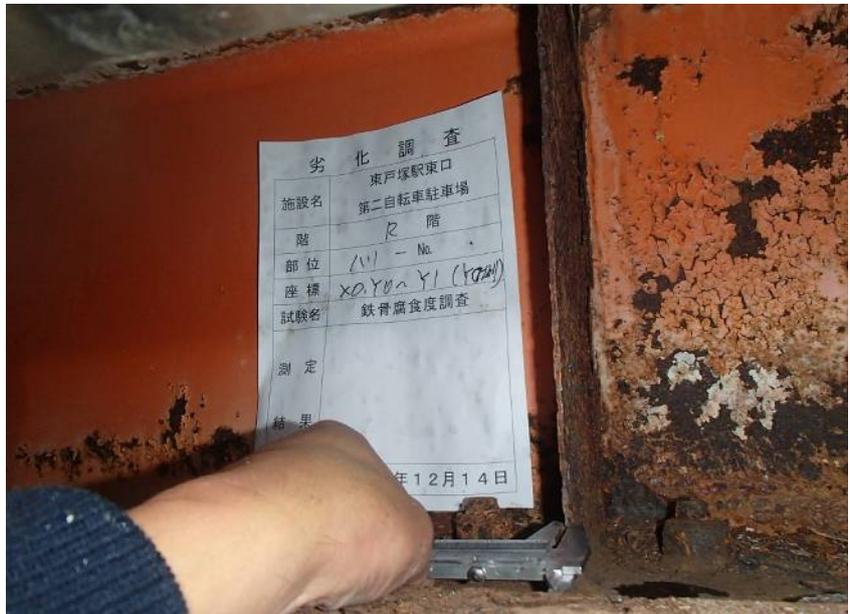
調査番号	No.16'
調査箇所	R階梁
座標	X1, Y0~Y1 (Y0側)

リブプレート  
計測状況

写真 座標訂正  
(誤: X0, Y0~Y1 (Y0側)  
→正: X1, Y0~Y1 (Y0側))

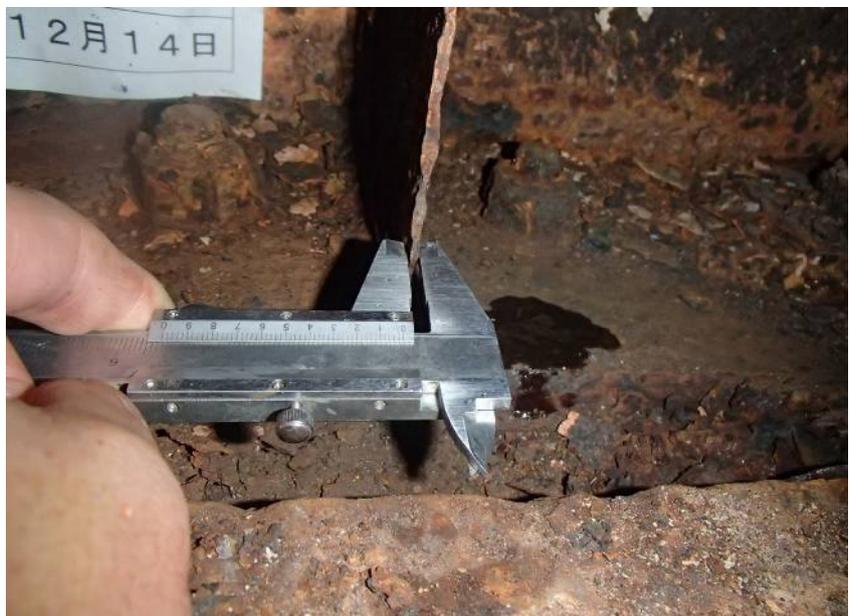
調査番号	No.16'
調査箇所	R階梁
座標	X1, Y0~Y1 (Y0側)

リブプレート  
計測状況  
2.3 mm

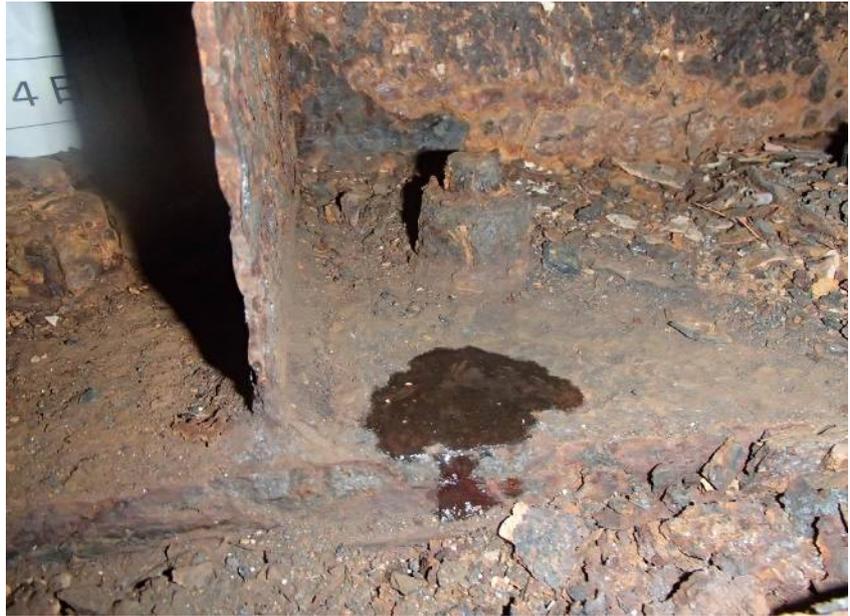
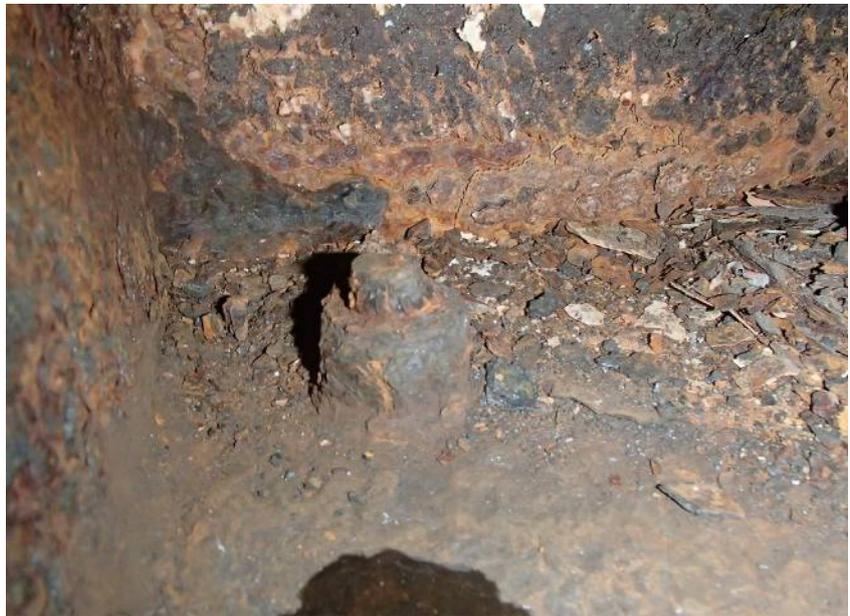
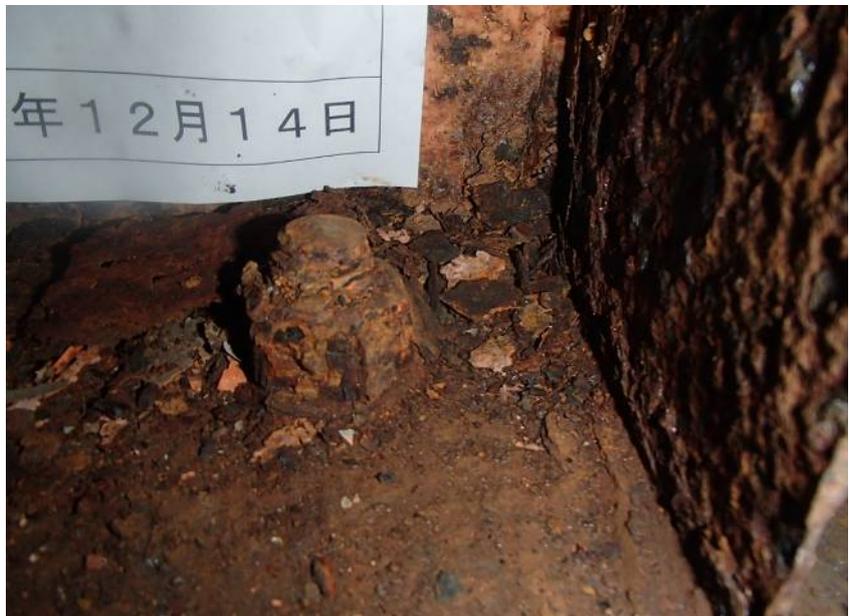
調査番号	No.16'
調査箇所	R階梁
座標	X1, Y0~Y1 (Y0側)

下フランジボルト  
状況

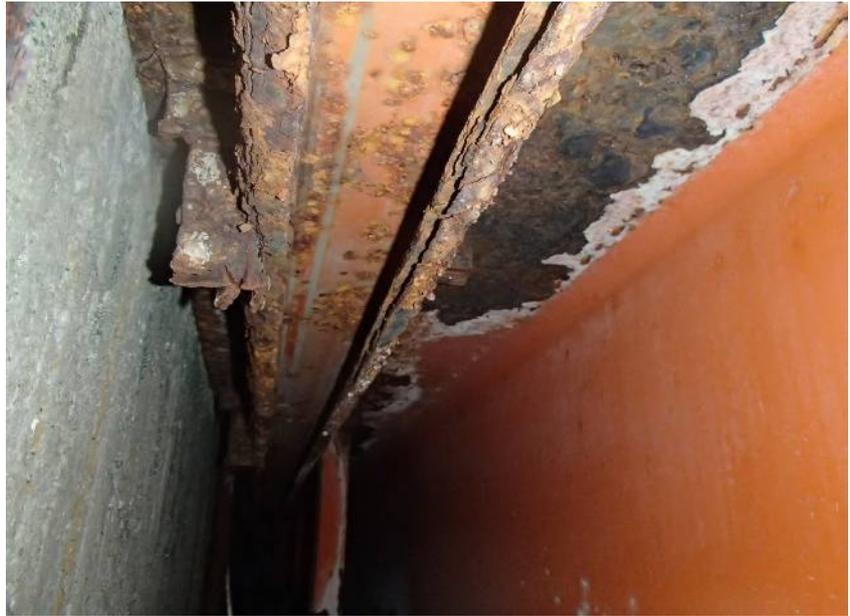
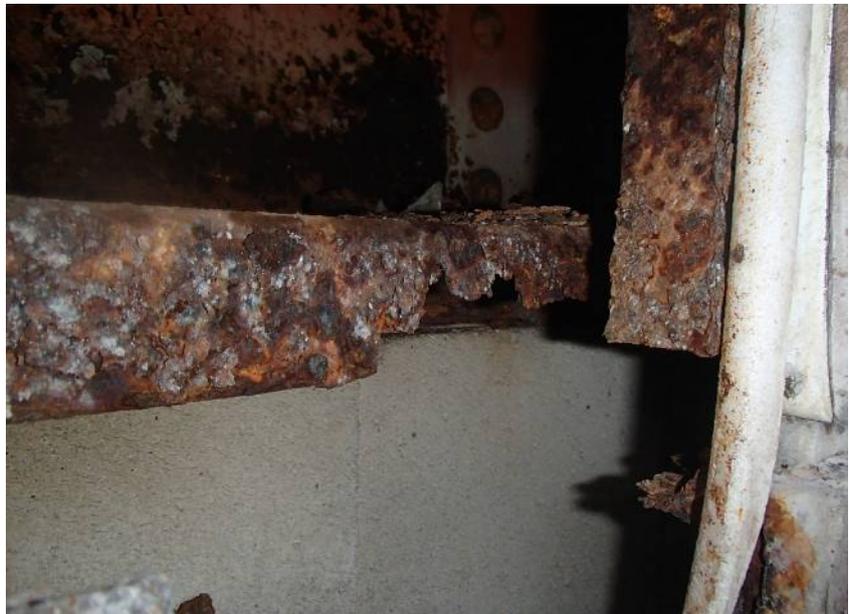
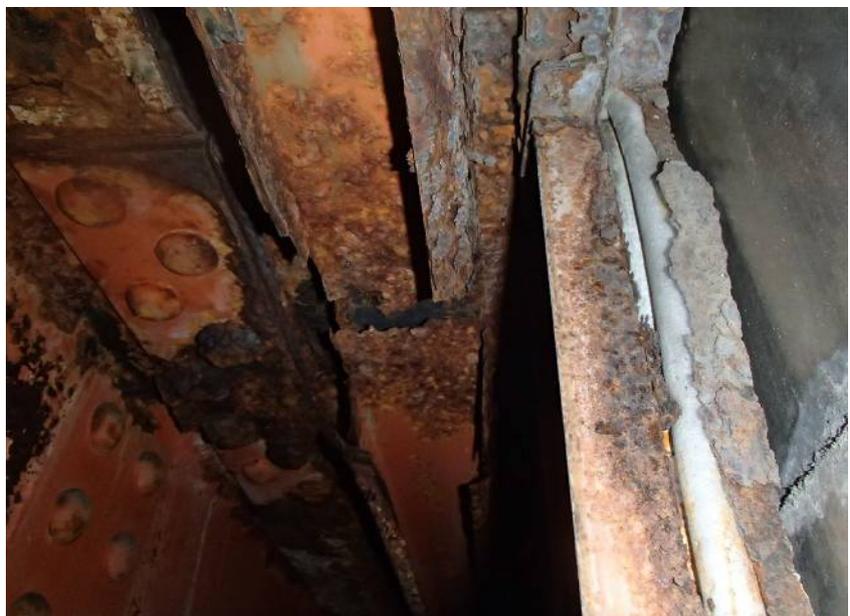
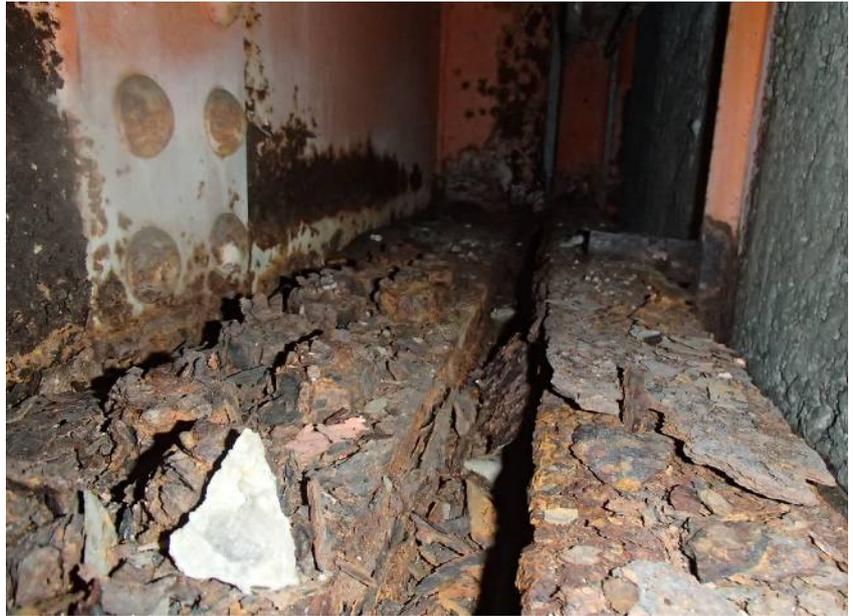
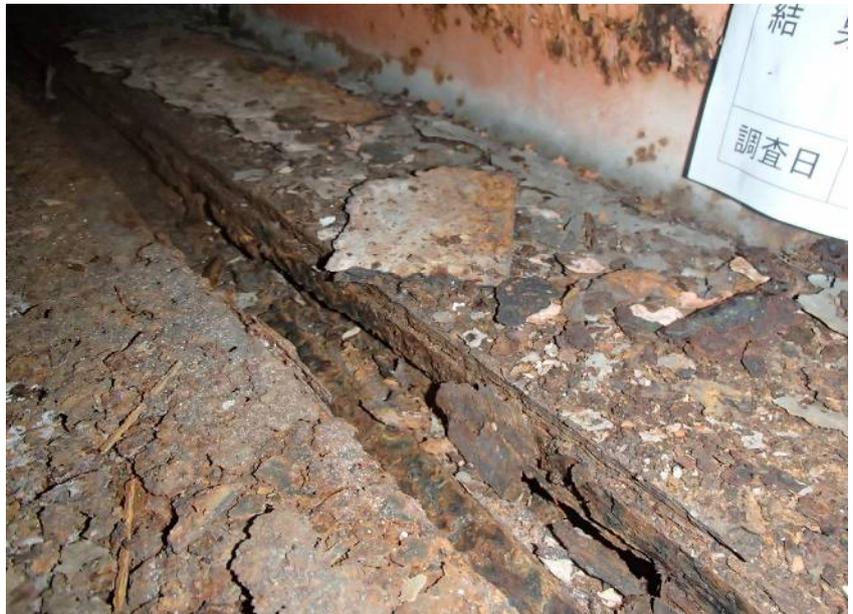
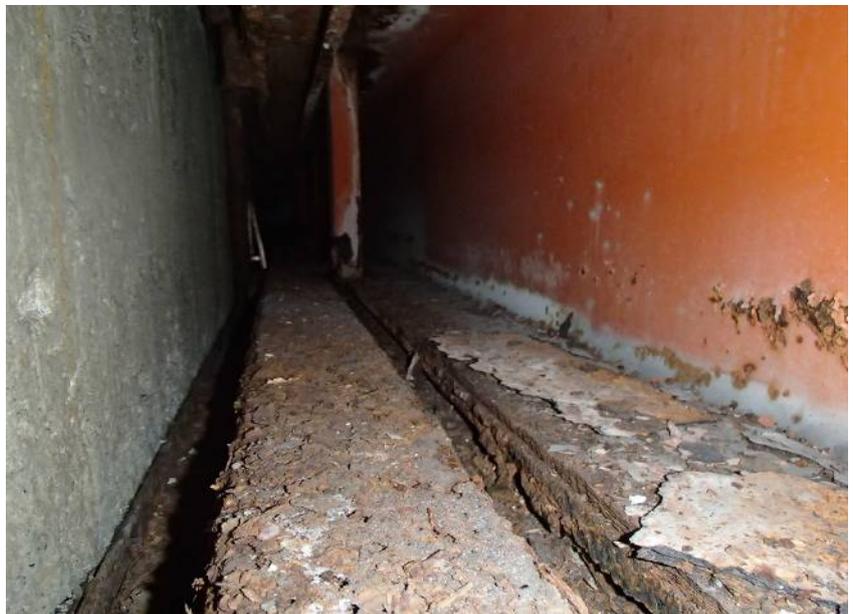
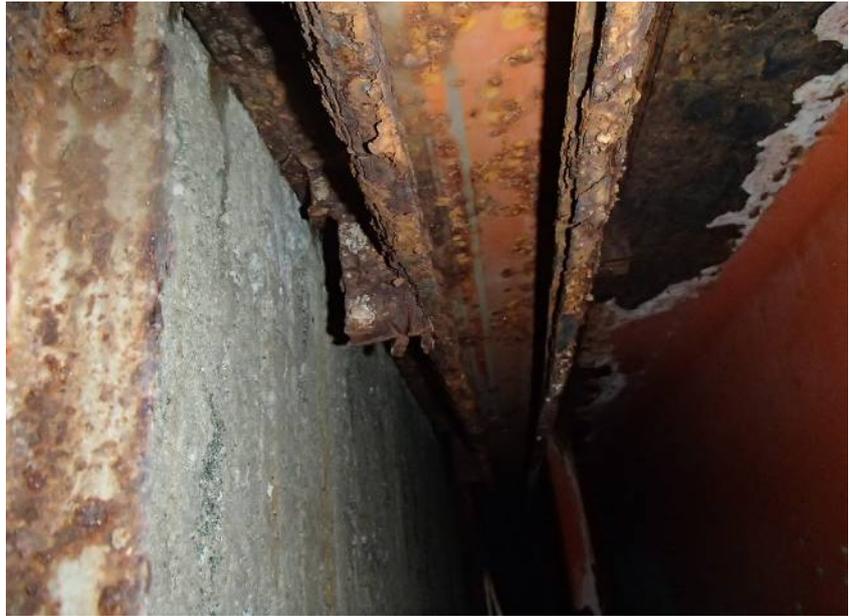
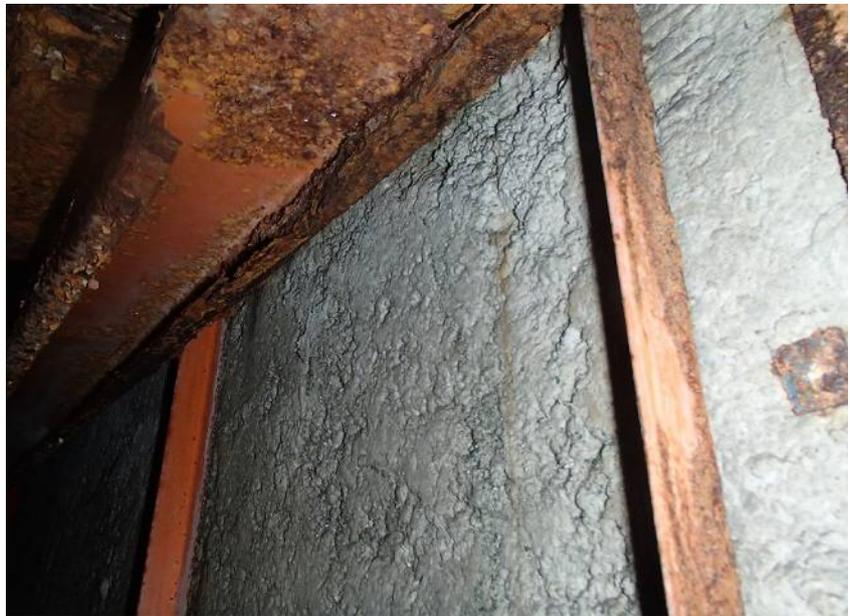
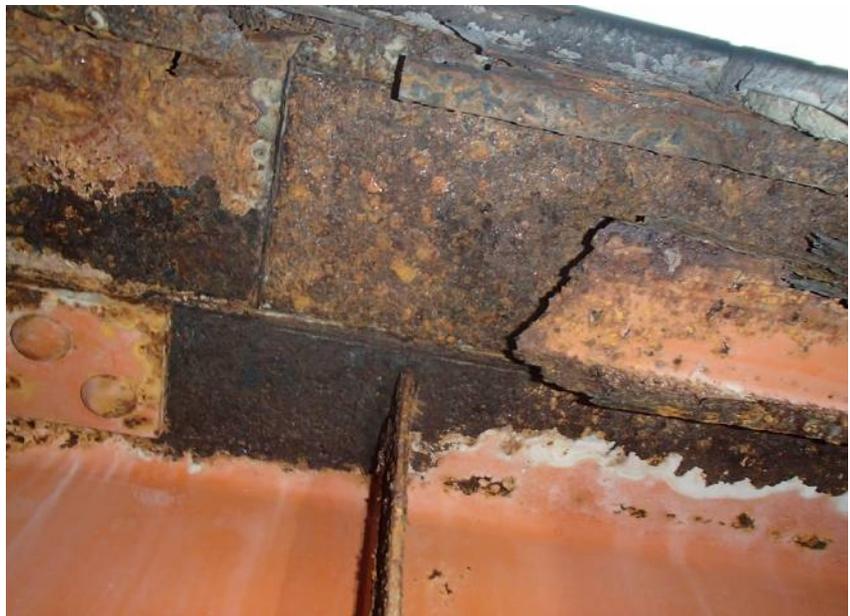
調査番号	No.16'
調査箇所	R階梁
座標	X1, Y0~Y1 (Y0側)

下地材状況  
欠損さび

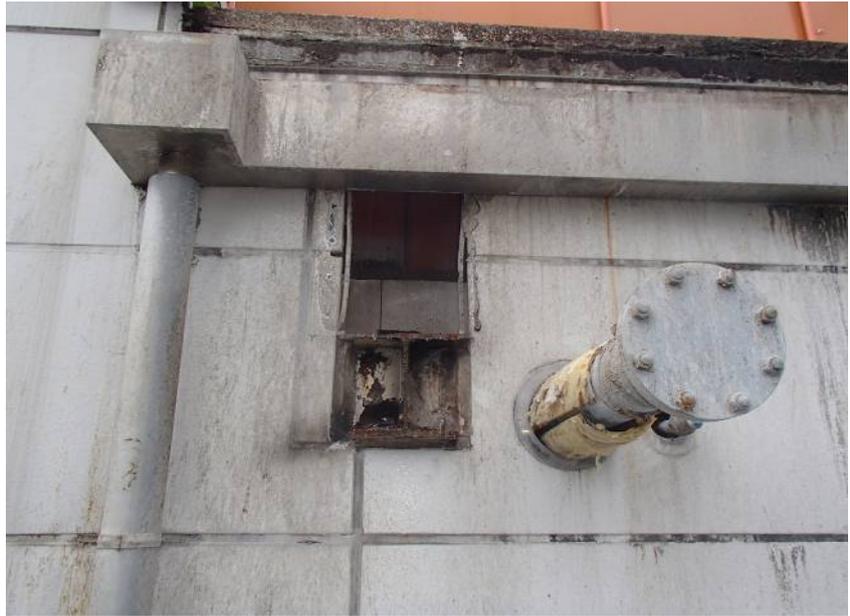
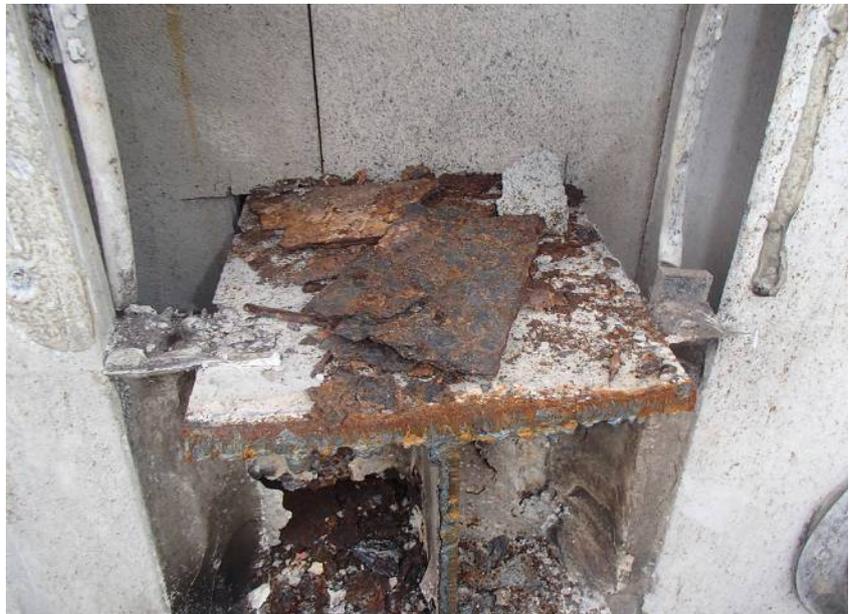
調査番号	No.18'
調査箇所	R階梁
座標	X1, Y0~Y1 (Y1側)

外観  
状況
