報 告 書

東戸塚駅東口第二自転車駐車場  
鉄骨劣化調査業務

令和 3 年 12 月

株式会社 川久保企画 JRCチーム

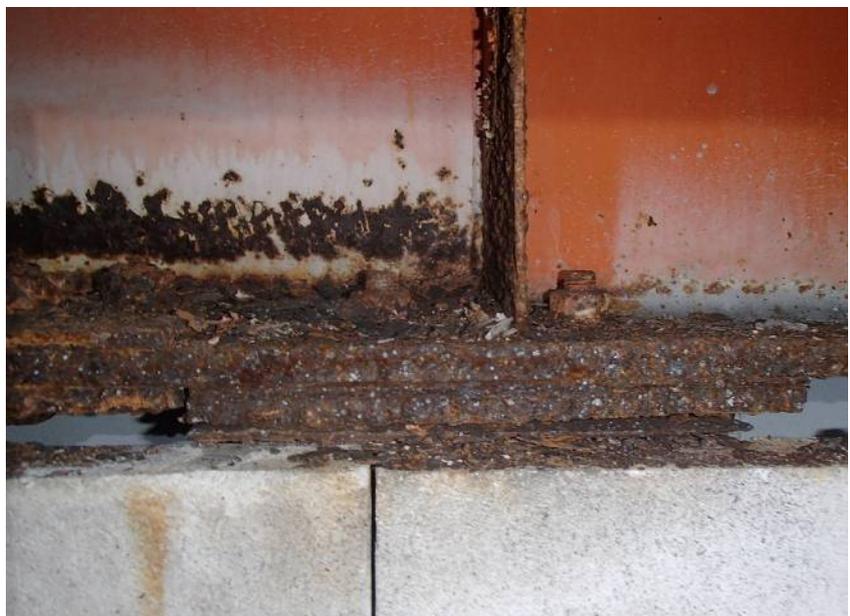
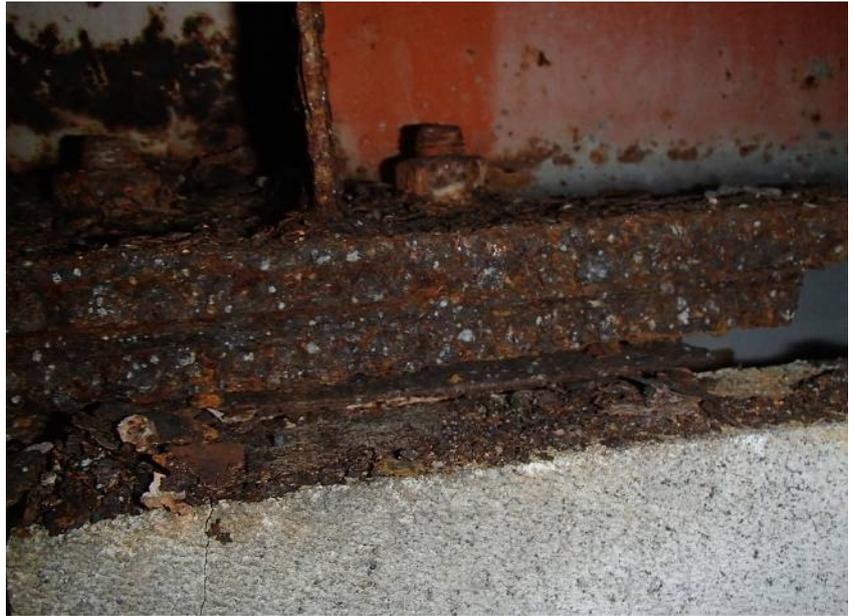
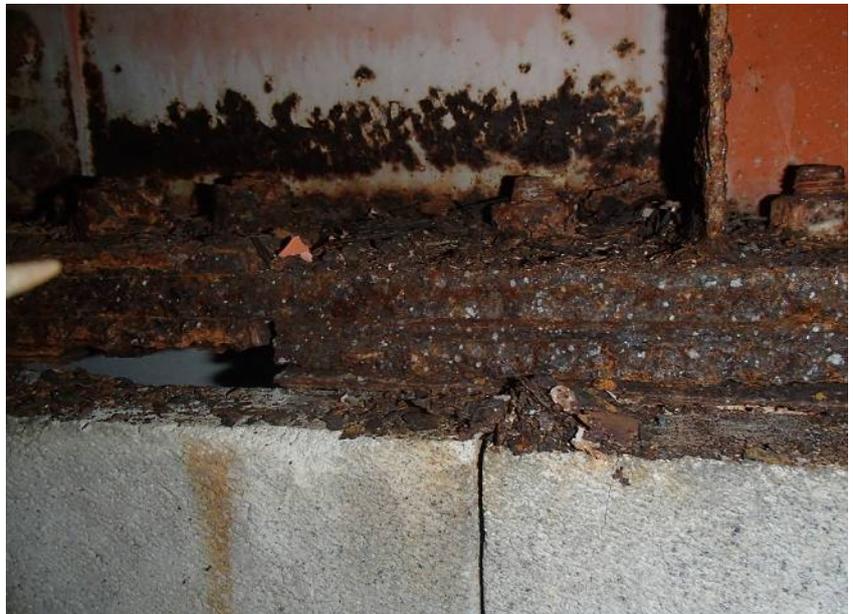
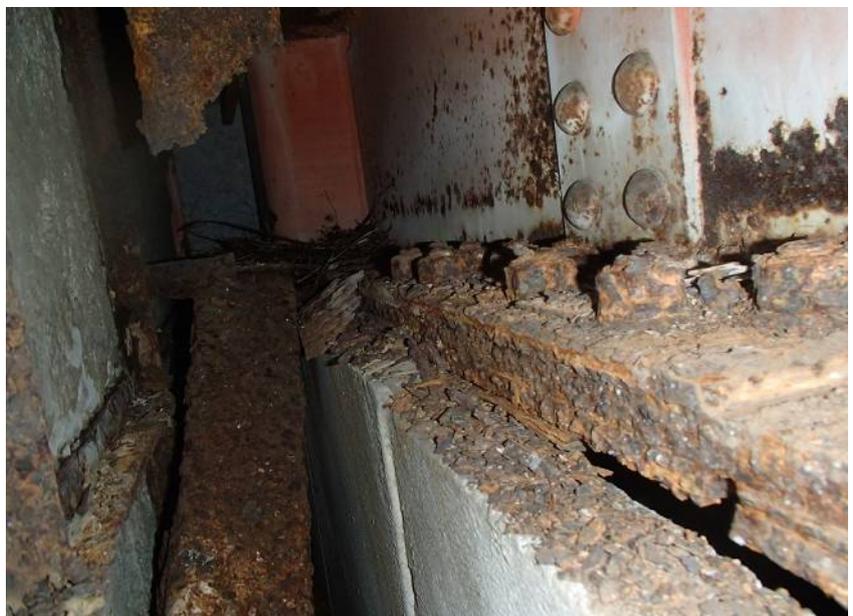
調査番号	No.18'
調査箇所	R階梁
座標	X1, Y0~Y1 (Y1側)

内部状況  
下フランジ  
欠損さび

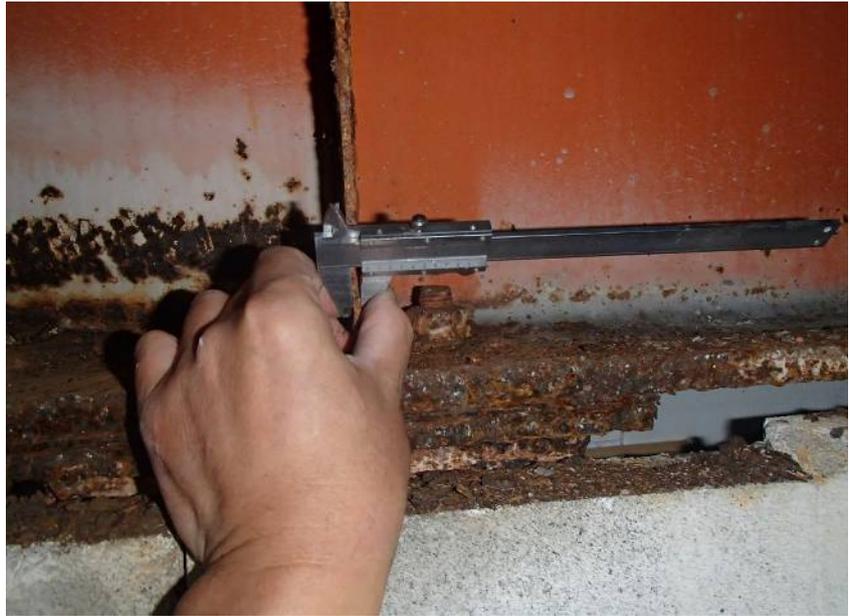
調査番号	No.18'
調査箇所	R階梁
座標	X1, Y0~Y1 (Y1側)

リブプレート板厚  
計測状況

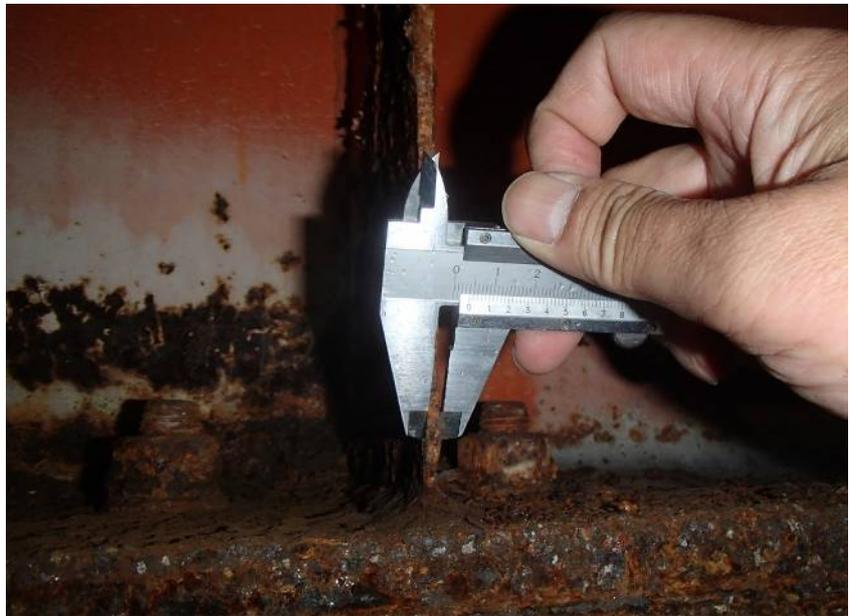
調査番号	No.18'
調査箇所	R階梁
座標	X1, Y0~Y1 (Y1側)

リブプレート板厚  
計測状況  
4.1 mm

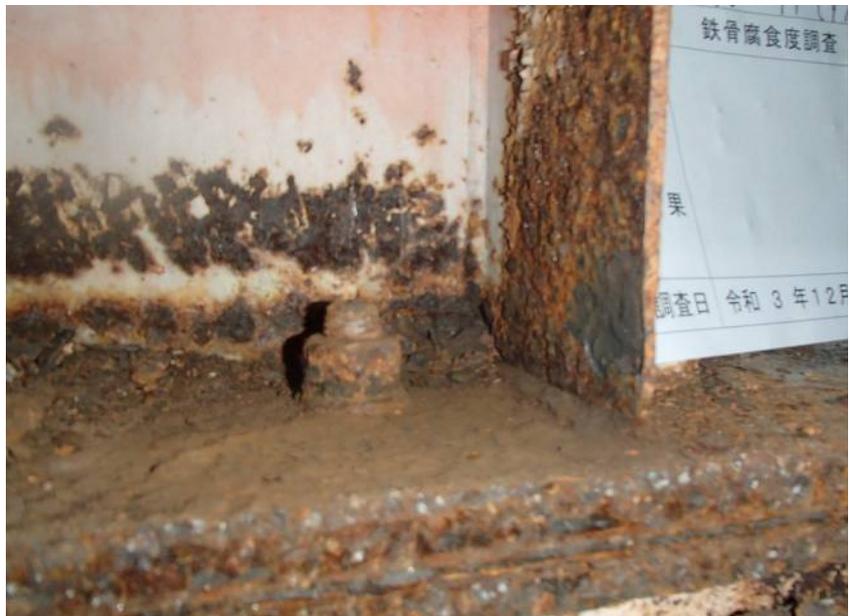
調査番号	No.18'
調査箇所	R階梁
座標	X1, Y0~Y1 (Y1側)

ボルト  
状況

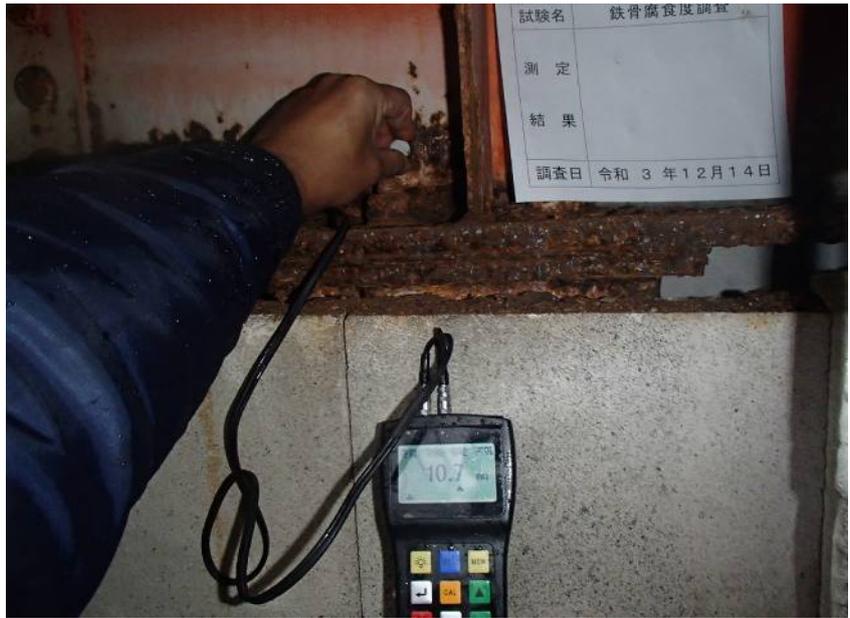
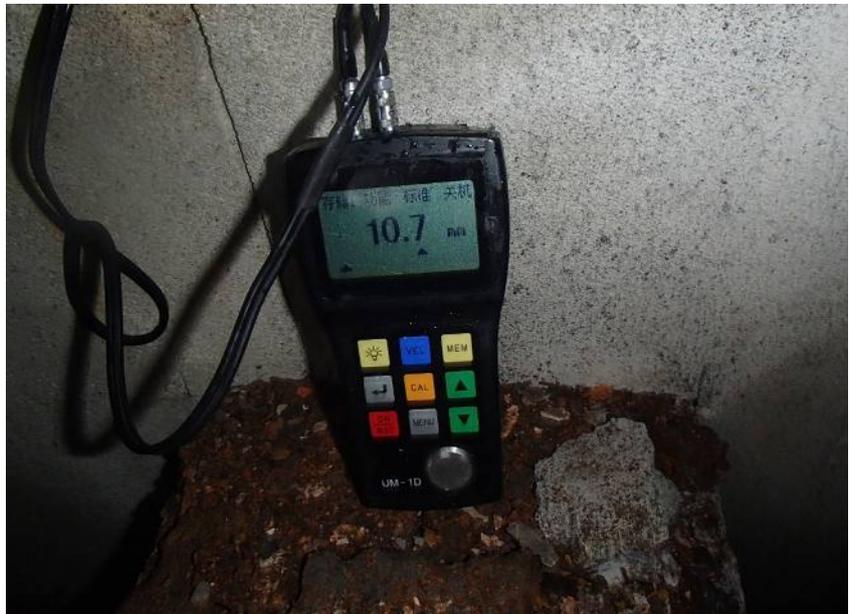
調査番号	No.18'
調査箇所	R階梁
座 標	X1, Y0~Y1 (Y1側)

梁ウェブ板厚  
計測状況  
10.7 mm

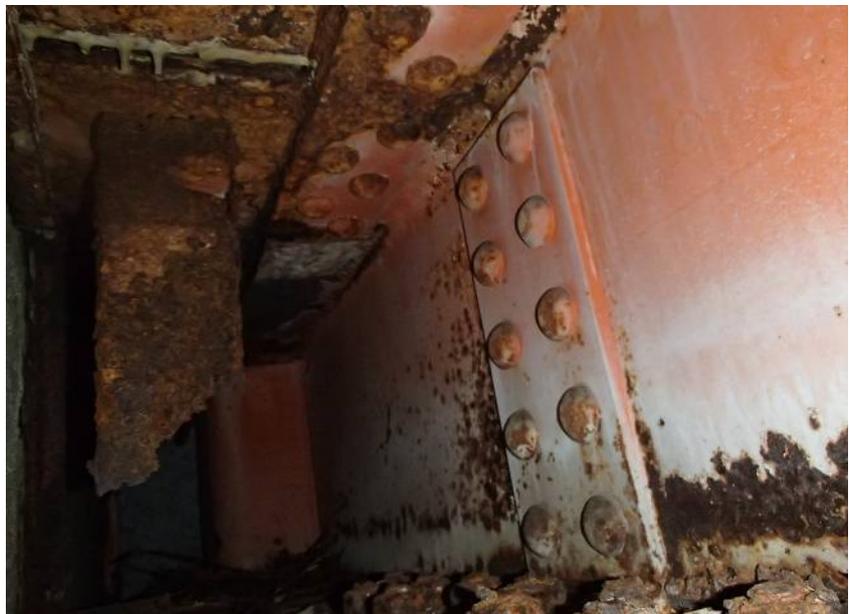
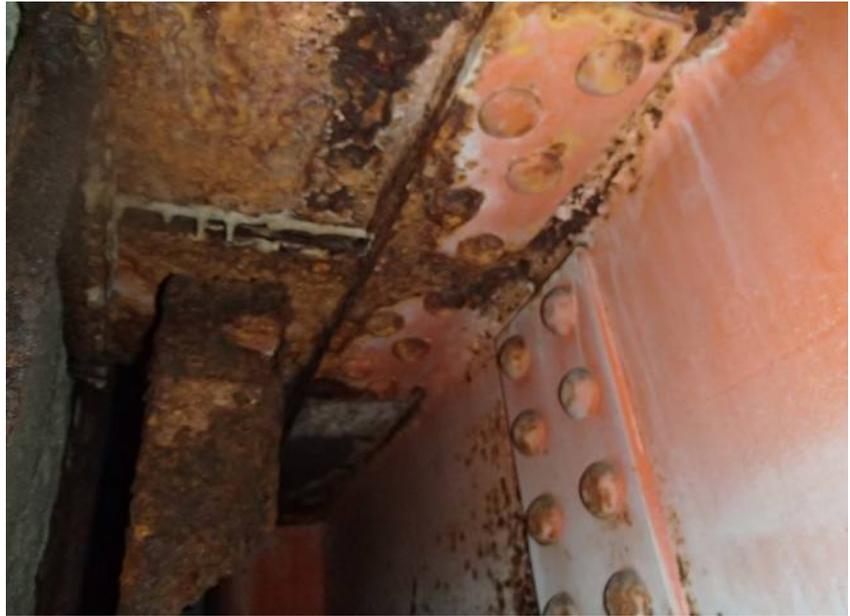
調査番号	No.18'
調査箇所	R階梁
座 標	X1, Y0~Y1 (Y1側)

梁ジョイント部  
状況

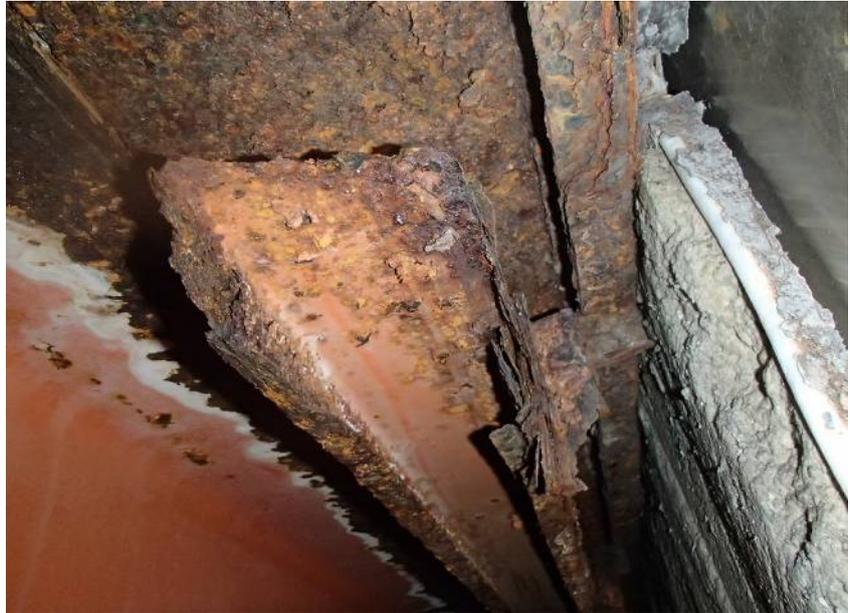
調査番号	No.18'
調査箇所	R階梁
座標	X1, Y0~Y1 (Y1側)

下地材の欠損  
状況

アングル材の断面が  
無くなっている

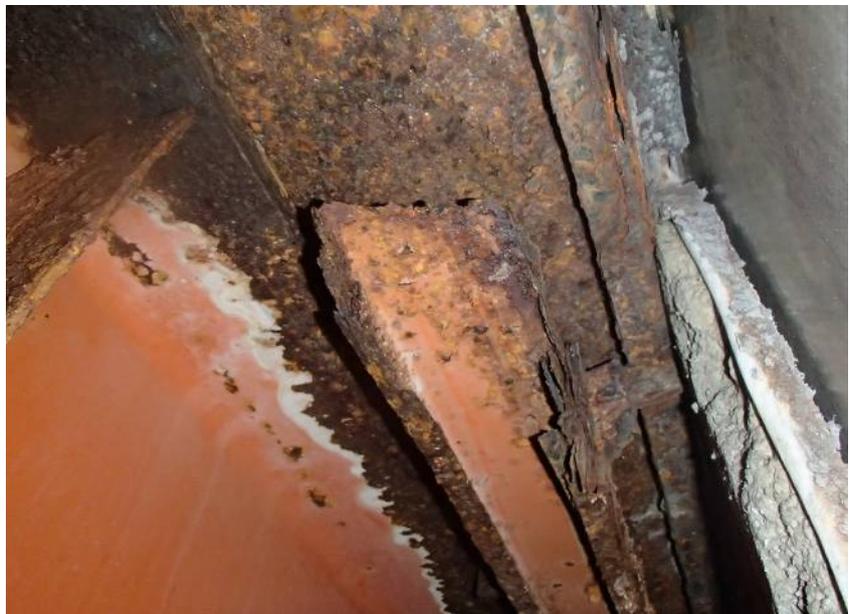
調査番号	No.18'
調査箇所	R階梁
座標	X1, Y0~Y1 (Y1側)

下地材の欠損  
状況

アングル材の断面が  
無くなっている

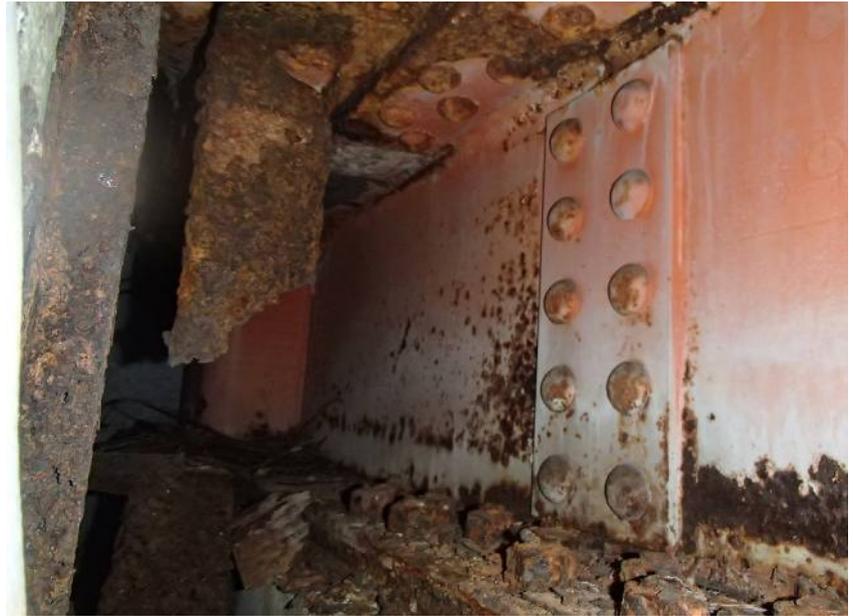
調査番号 No.18'  
調査箇所 R階梁  
座標 X1, Y0~Y1 (Y1側)

下地材の欠損  
状況

アングル材の断面が  
無くなっている
