鋼製パイルベント橋脚[※]調査について

1. 経緯

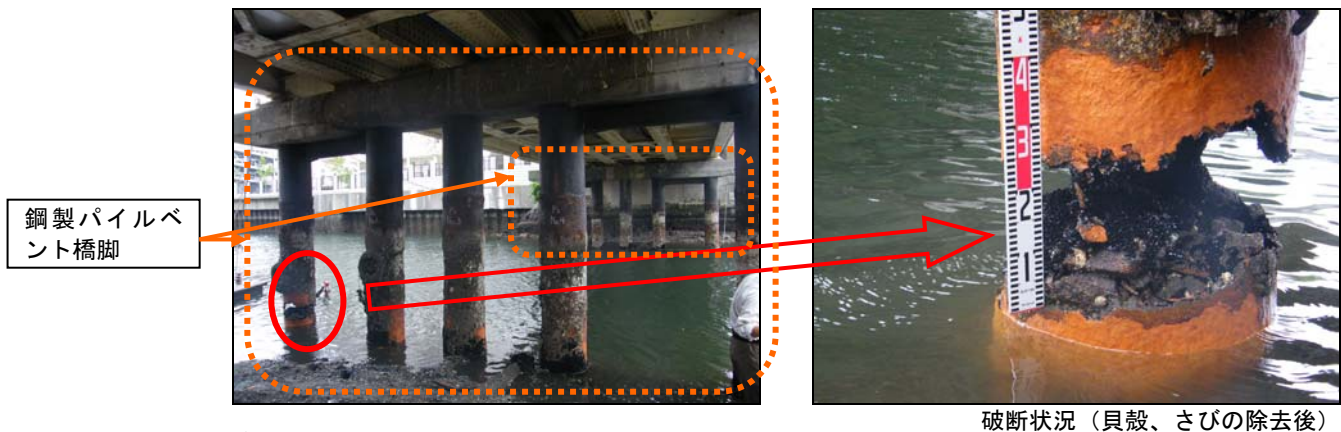
■見晴橋の損傷状況

その結果、見晴橋（中区新山下二丁目）の鋼製パイルベント橋脚において損傷があることが分かり、さらに水中部からの詳細調査を行ったところ、2本の鋼管が破断していたことなどから、6月20日付けで車両通行止めとしました。現在、架替事業に着手し、工事の設計を行っております。

破断状況（貝殻、さびの除去後）

所在地：中区新山下二丁目
 橋長：28.303m
 幅員：8m（車道6.5m+歩道1.5m）
 構造形式：鋼橋 3径間連続桁
 竣工：昭和46年3月
 調査日：6月19日、6月20日
 損傷状況：鋼管2本が破断
 対応状況：架替事業中（平成22年度完成予定）

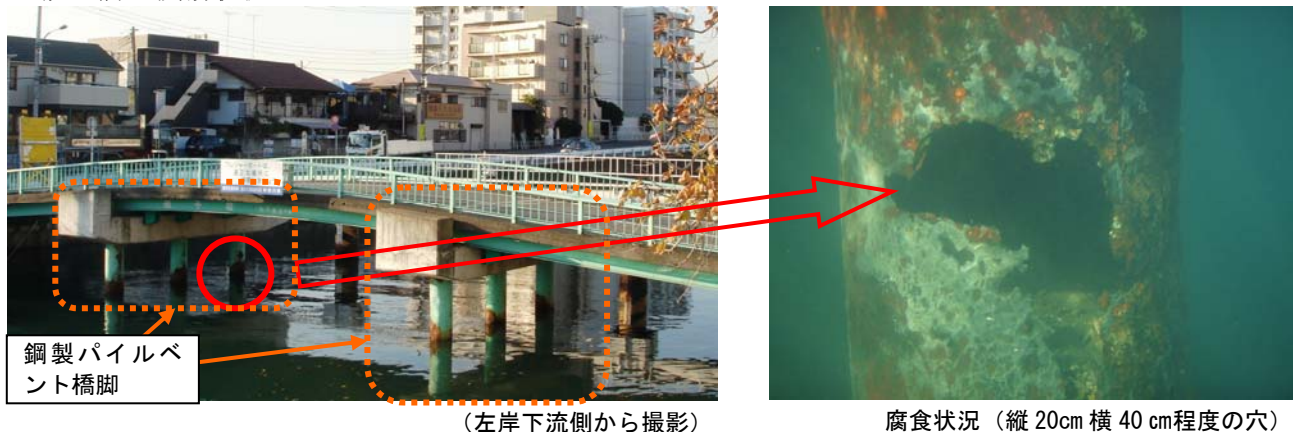
■磯子橋の損傷状況

水中部からの調査によって、11月21日に磯子橋（磯子区下町）の鋼製パイルベント橋脚に縦20cm、横40cm程度の腐食による損傷を発見したため、通行止めとしました。年内の応急補修工事の実施を予定しています。

（左岸下流側から撮影）

腐食状況（縦20cm横40cm程度の穴）

所在地：磯子区下町
 橋長：33.15m
 幅員：6m（車道6m）
 構造形式：3径間単純非合成RC床版鋼版桁橋
 調査日：11月13日、21日
 竣工：昭和38年8月
 損傷状況：鋼管4本に損傷
 対応状況：応急補修工事を実施予定（12月中に通
 行止め解除の予定）
