建築・都市整備・道路委員会
平成25年9月17日
道 路 局

道路と河川の一斉点検実施状況（中間報告）について

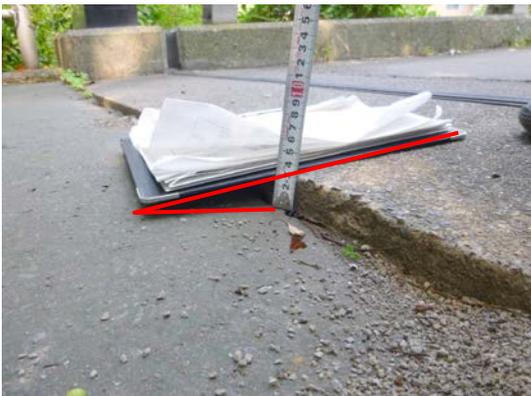
橋梁端部の段差
(夕映橋・旭区)

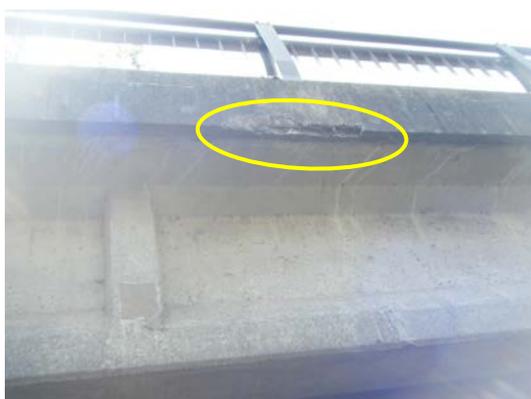
地覆コンクリートのはく落
(学校橋・青葉区)

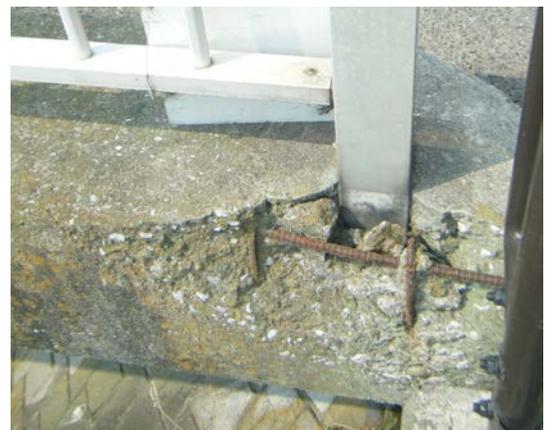
地覆コンクリートの損傷
(宿裏橋・青葉区)

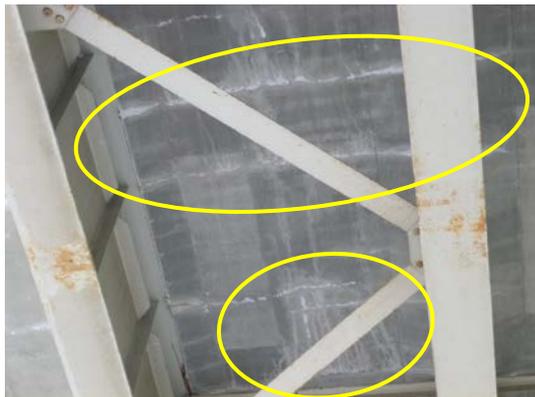
コンクリート床版の遊離石灰
(鶴ヶ峰橋・旭区)

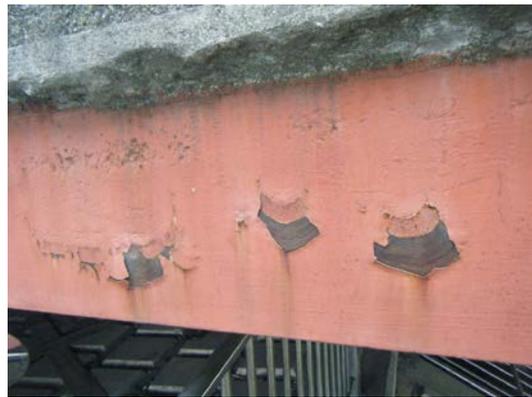
鋼桁の塗装劣化
(大綱橋・港北区)

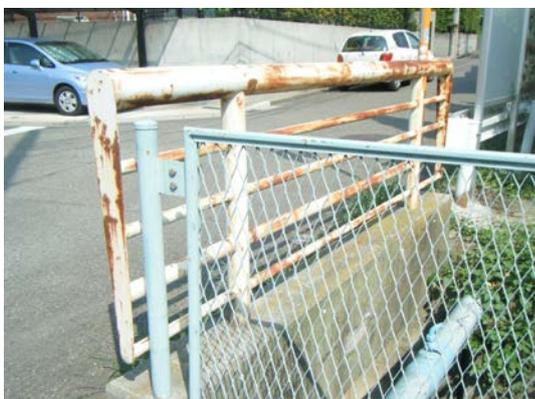
高欄の腐食
(大場橋・青葉区)

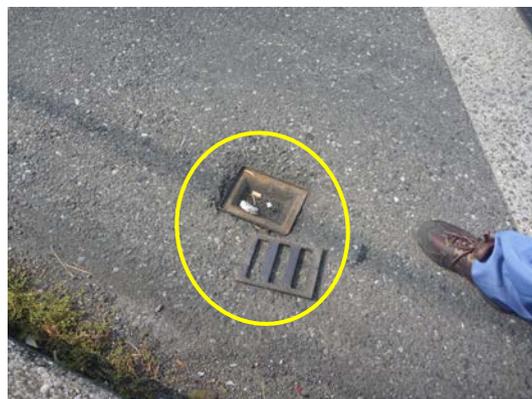
排水柵のつまり
(協和橋・港南区)

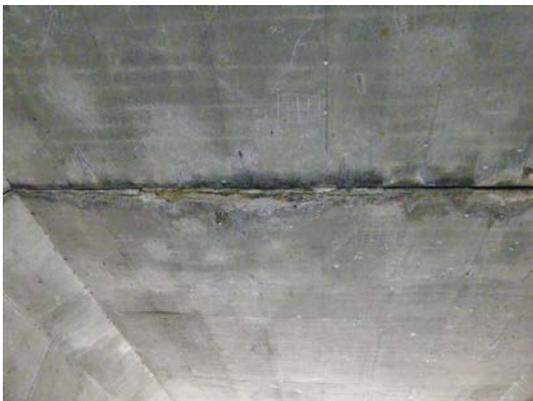
天井部の漏水（にじみ）
（十日市場地下道・緑区）

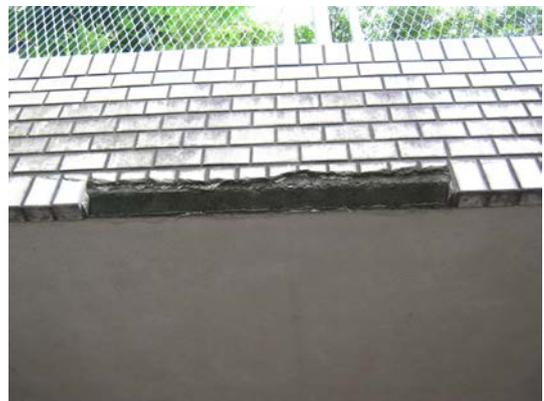
タイルのはがれ
（東の丘地下道・旭区）

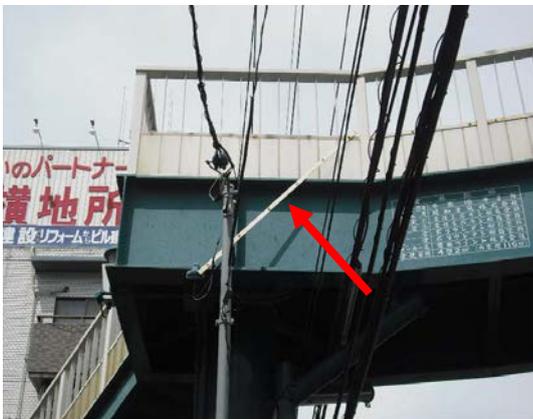
裾隠し板留め金具の脱落
(片倉町歩道橋・神奈川区)

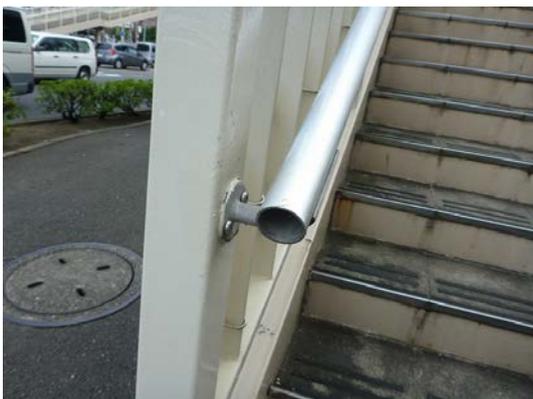
手すり端部のカバーが欠損
(大豆戸町歩道橋・港北区)

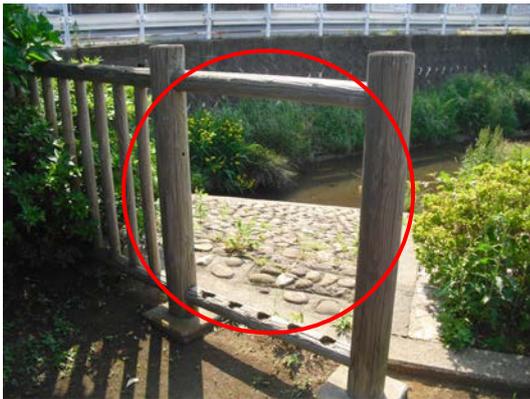
転落防止柵の縦格子抜け
(砂田川・港北区)

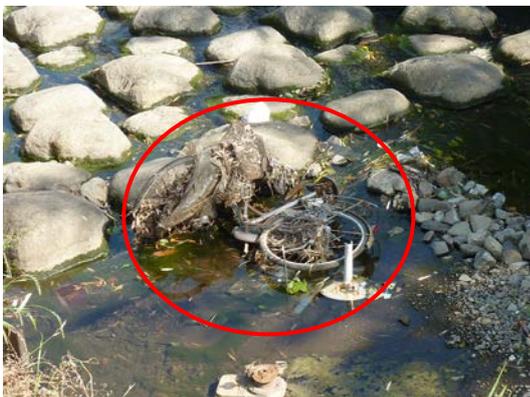
河道内の障害物（自転車）
(阿久和川・泉区)

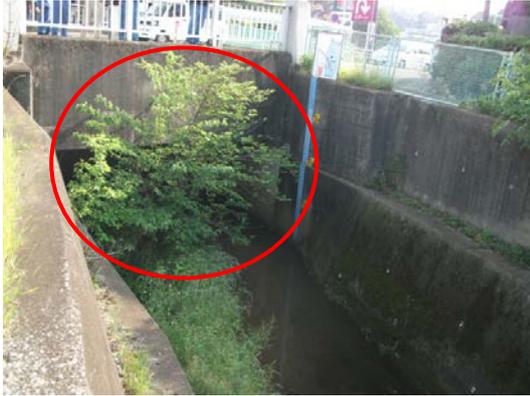
河道内の樹木
(舞岡川・戸塚区)

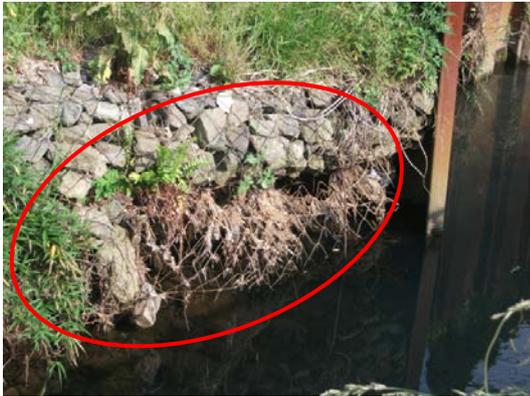
護岸等の補修 (蛇かごの石流出)
(舞岡川・戸塚区)

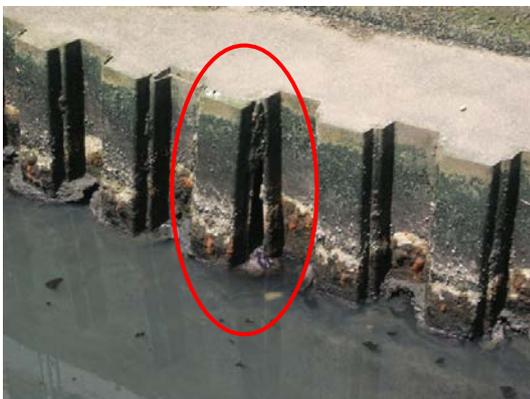
護岸等の補修 (根継ぎ矢板損傷)
(入江川・神奈川区)
