# 安全・安心な護岸

## 令和元年の大型台風被害からの護岸復旧

横浜市港湾局

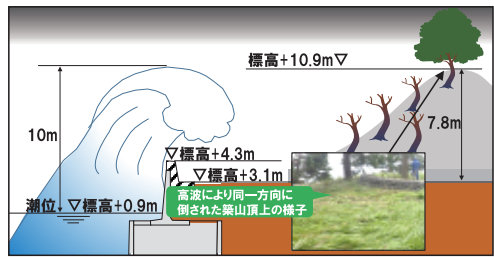
### 台風直後の被害状況

・現地調査の結果、高さ10mを超える高波が押し寄せたと推定され、それにより広範囲で甚大な被害を受けました。

2019(令和元)年9月9日未明に東京湾を通過した令和元年房総半島台風(台風15号)では、観測史上最強クラスの勢力で東京湾各地において、記録的な暴風・波浪を観測するとともに様々な被害を及ぼしました。横浜港では、海面気圧969.1hPa、最大瞬間風速41.8m/sを観測し、特に護岸背後に多くの中小企業が立地する金沢区福浦・幸浦地区では、浸水により甚大な被害を受けたほか、護岸も延長約2.7kmのうち、約800mが倒壊しました。

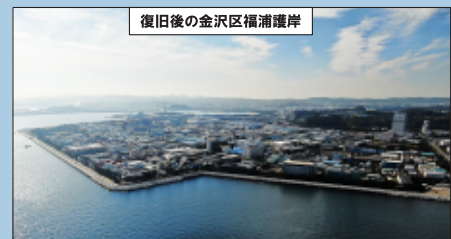
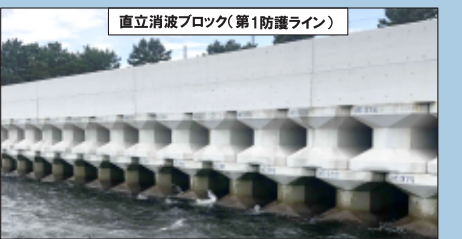
・「第1防護ライン」として、直立消波ブロックとパラベットを設置し、越波を防護します。

・「第2防護ライン」として、既設パラベットを嵩上げ、越波を防護し、「間詰石」から海に越波を排水します。

・「第3防護ライン」として、防潮堤を設置し、激甚化する台風被害に備えます。

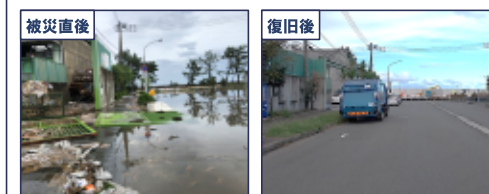
### ① 冠水した道路

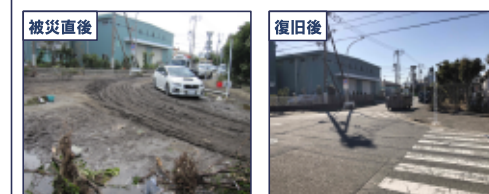
### ② 土砂が堆積した道路

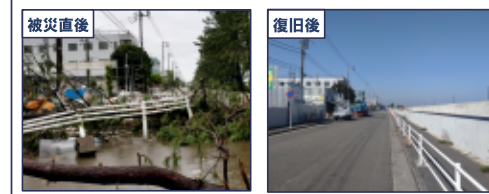
### ③ 瓦礫で埋もれた道路

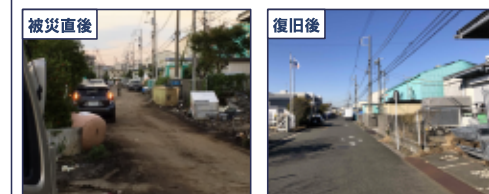
### ④ 道路脇に積み上げられた瓦礫

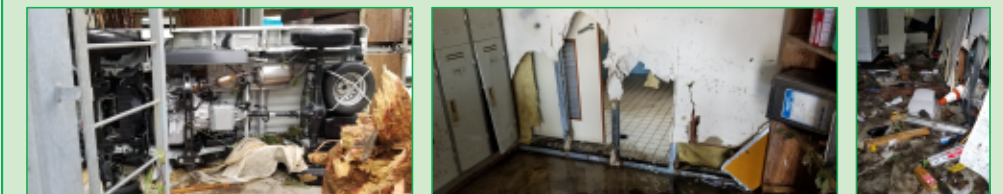
### ○ 事業所内まで押し寄せた高波

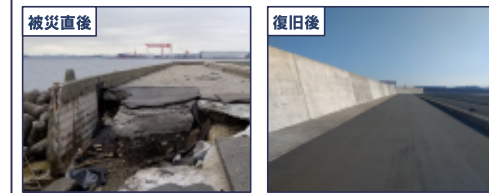
### ⑤ 倒壊した護岸部
