(仮称) 深谷通信所跡地公園整備事業
(仮称) 深谷通信所跡地墓園整備事業
環境影響評価方法書に関する補足資料

<補足資料内容>

令和4年1月

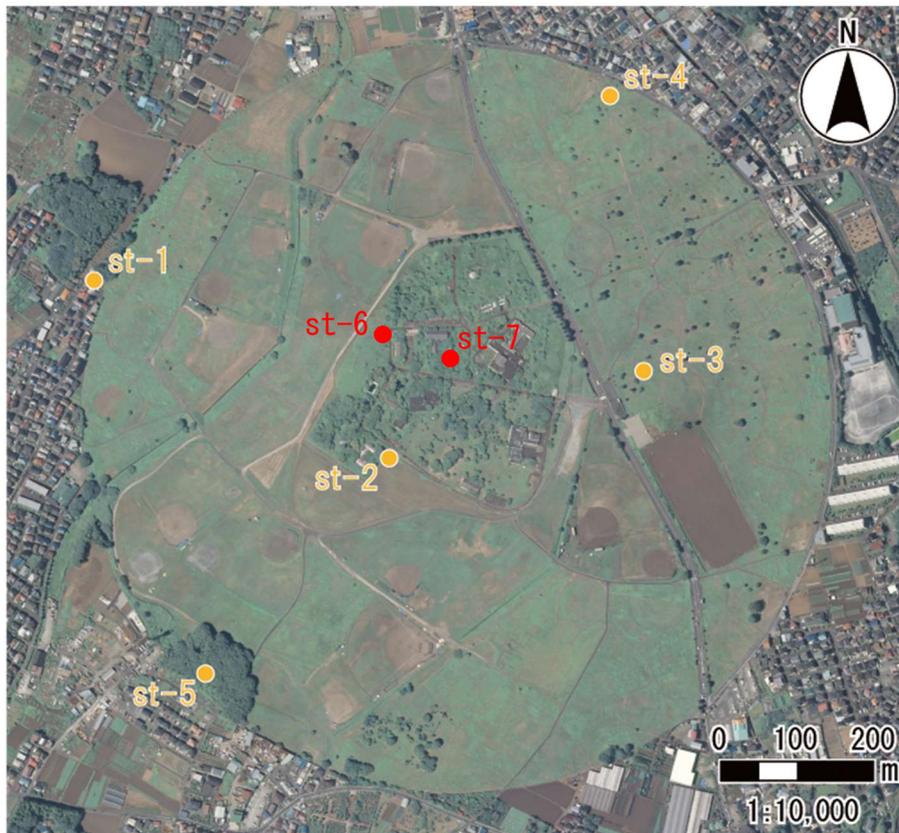
図 16.1 昆虫類調査地点（トラップ位置）の位置

一方で、ご指摘頂いたように囲障区域外には見られないオギ群落が囲障区域内には分布している等、若干の環境の違いがあることを踏まえ、囲障区域内の樹林環境（低木林）、草地環境（オギ群落）の2地点を追加し、ベイトトラップ法及びライトトラップ法による調査を実施します。

昆虫の調査地点は、図16.1に示すとおりであり、ご指摘頂いた内容を踏まえ、審査会（令和3年度第16回）の補足資料5番に示した調査地点のほか、st-6及びst-7を調査地点として追加します。

現地調査の際は、意見書の内容も踏まえ、図 16.1 の st-4 のような、当該地域の草地環境内に見られる湿地環境についても見落とさずに調査し、それらの環境に生息・生育する動植物についても把握に努めます。

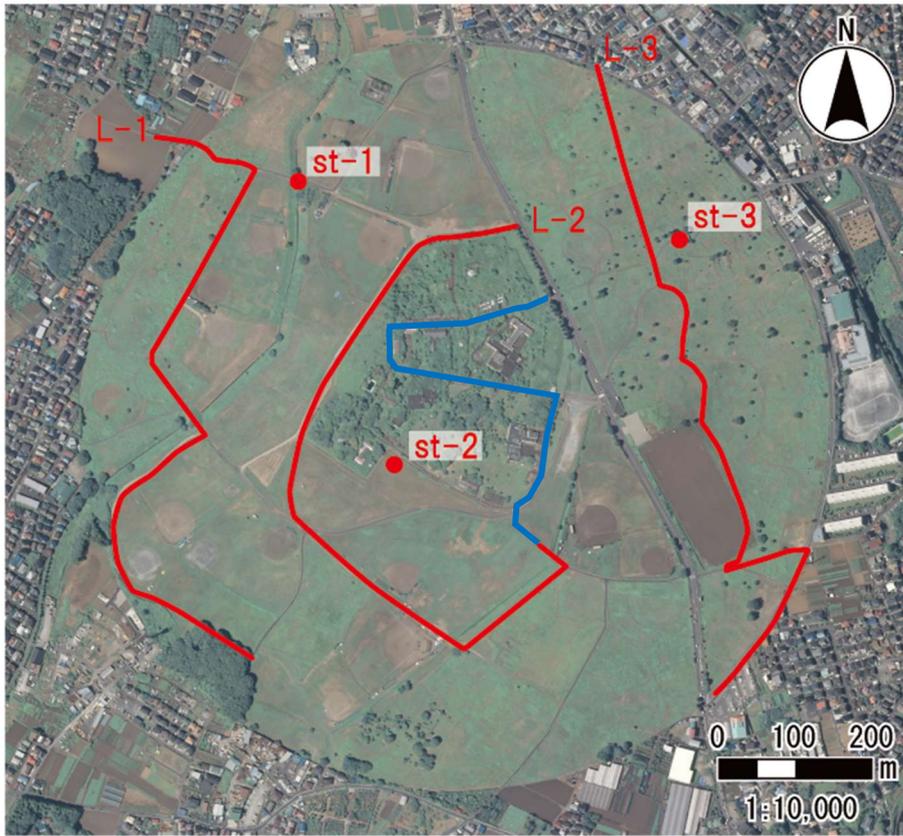
図 16.2 鳥類調査地点の位置

鳥類（ラインセンサス）の調査地点は、図16.2に示すとおりであり、ご指摘頂いた内容を踏まえ、審査会（令和3年度第16回）の補足資料5番に示した調査地点のほか、L-2のラインセンサスを延長し、囲障区域内の樹林環境（低木林）、草地環境（オギ群落）もさらに網羅できるように設定いたします。

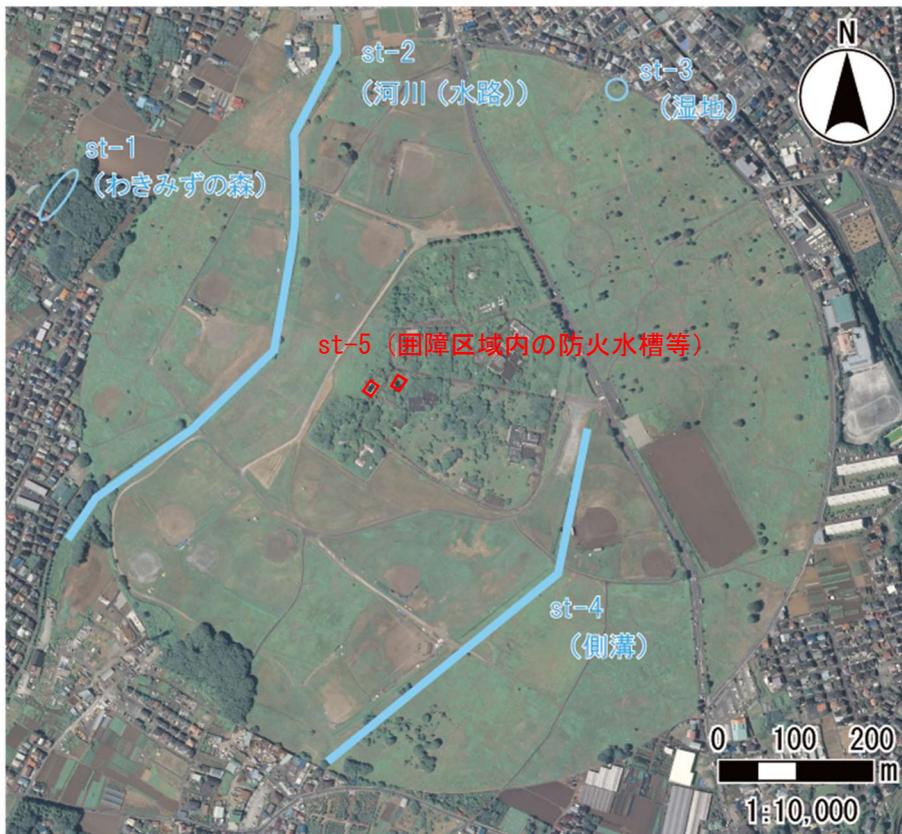
図 16.3 水生生物調査地点

水生生物（底生動物）の調査地点は、図16.3に示すとおりであり、ご指摘頂いた内容を踏まえ、審査会（令和3年度第16回）の補足資料5番に示した調査地点のほか、囲障区域内の防火水槽等として、st-5を調査地点として追加します。

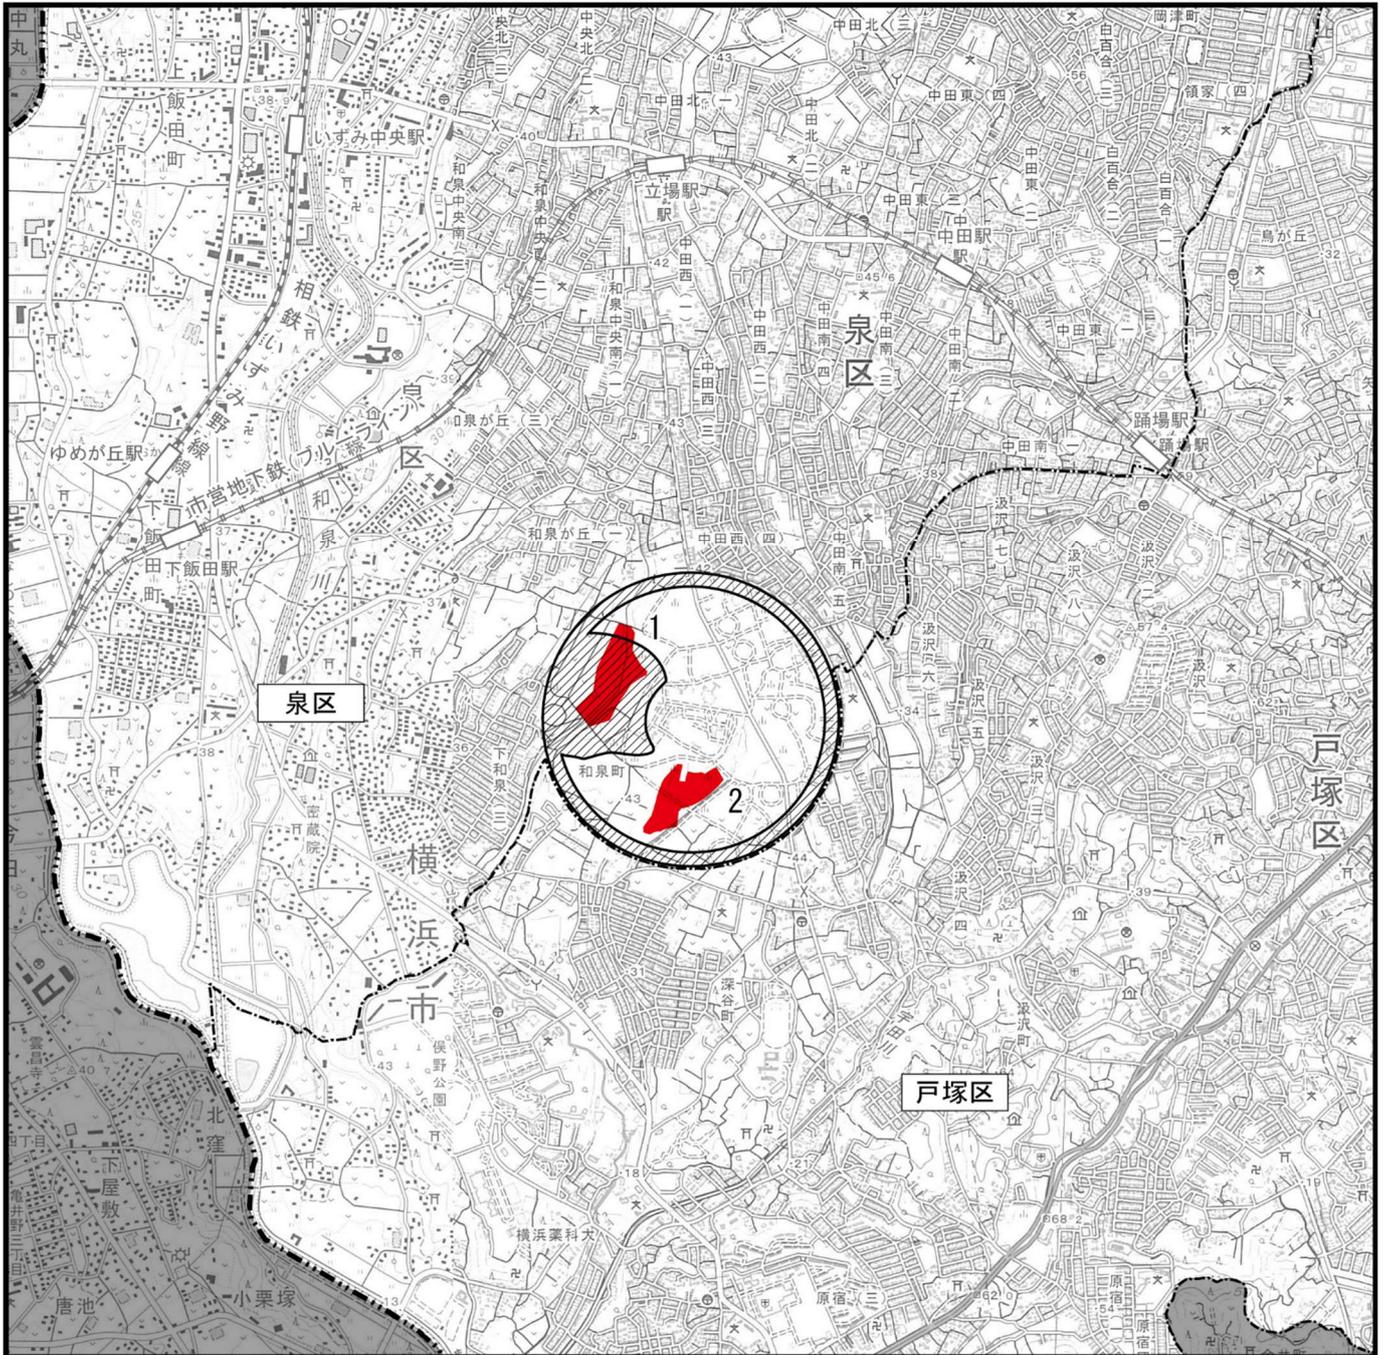
図 17.1 産業廃棄物最終処分場の指定区域

注1：西側の産業廃棄物最終処分場が図 17.1 の 1 の処分場、南側の産業廃棄物最終処分場が同図の 2 の処分場を示します。

産業廃棄物最終処分場としての届出年月日、埋立開始年月日は表 17.1 に、産業廃棄物最終処分場の指定区域は、図 17.1 (P7) に示すとおりです。

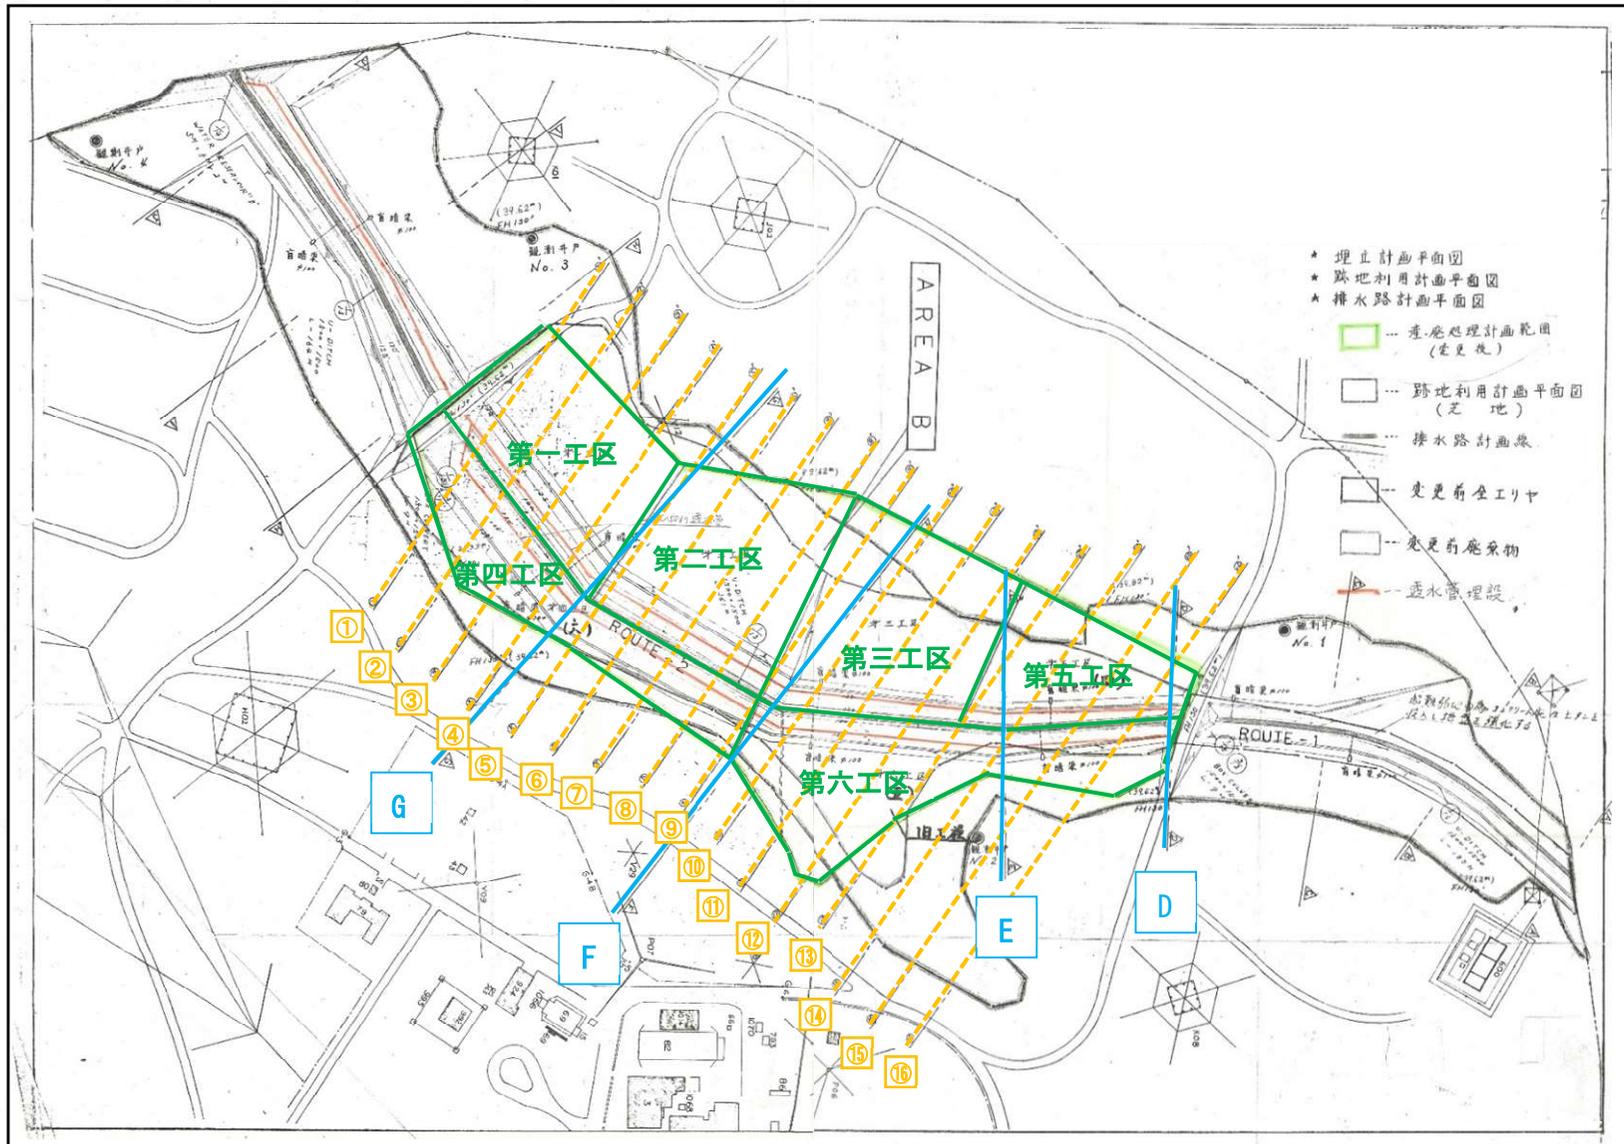
図 17.2 西側の産業廃棄物最終処分場平面図

【図 17.2】西側の産業廃棄物最終処分場平面図

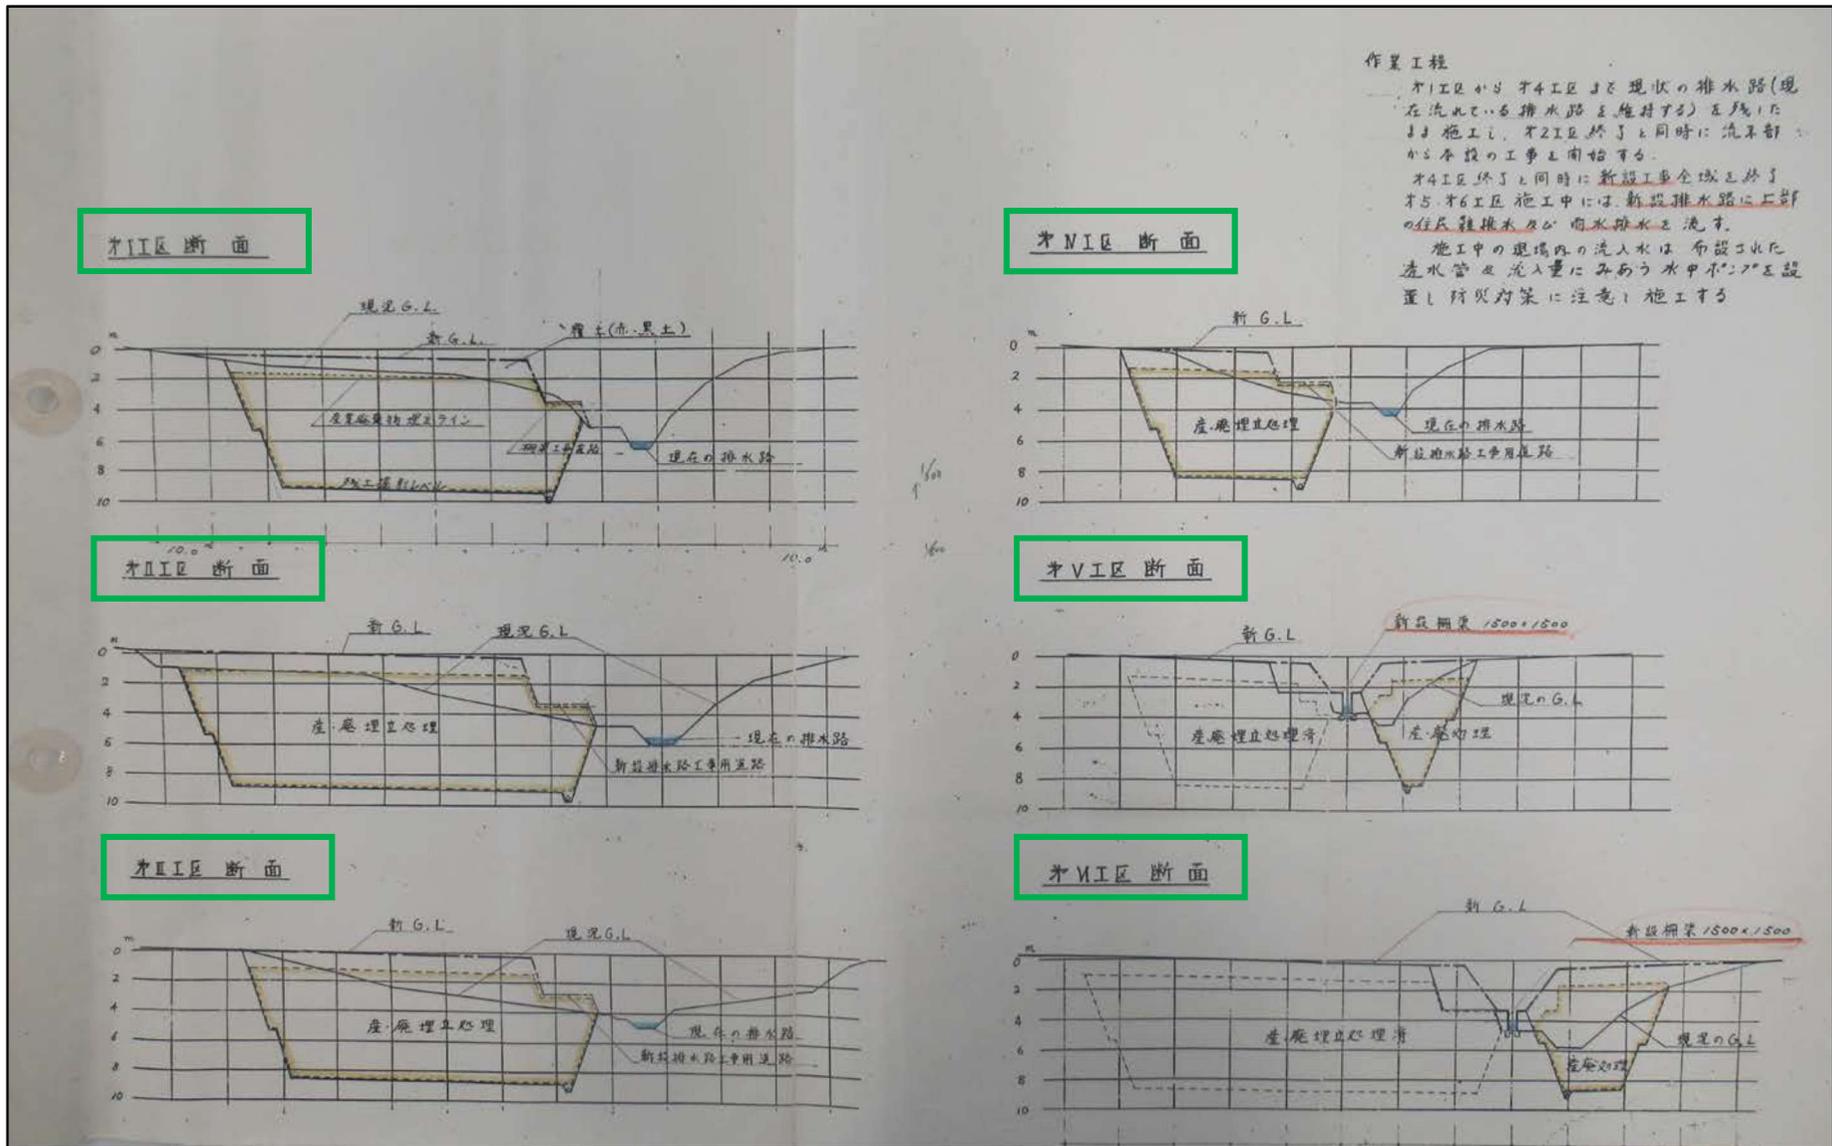
図 17.3 (1) 西側の産業廃棄物最終処分場断面図 (工区別施工ステップ図)

(1) は各工区断面図、(2) は平面図中 D～G 断面図、(3) ～ (6) は平面図中①～⑯の断面図

昭和 58 年 1 月 31 日に受理した「産業廃棄物処理施設（最終処分場）設置届」に排水路の新設について記載があります。

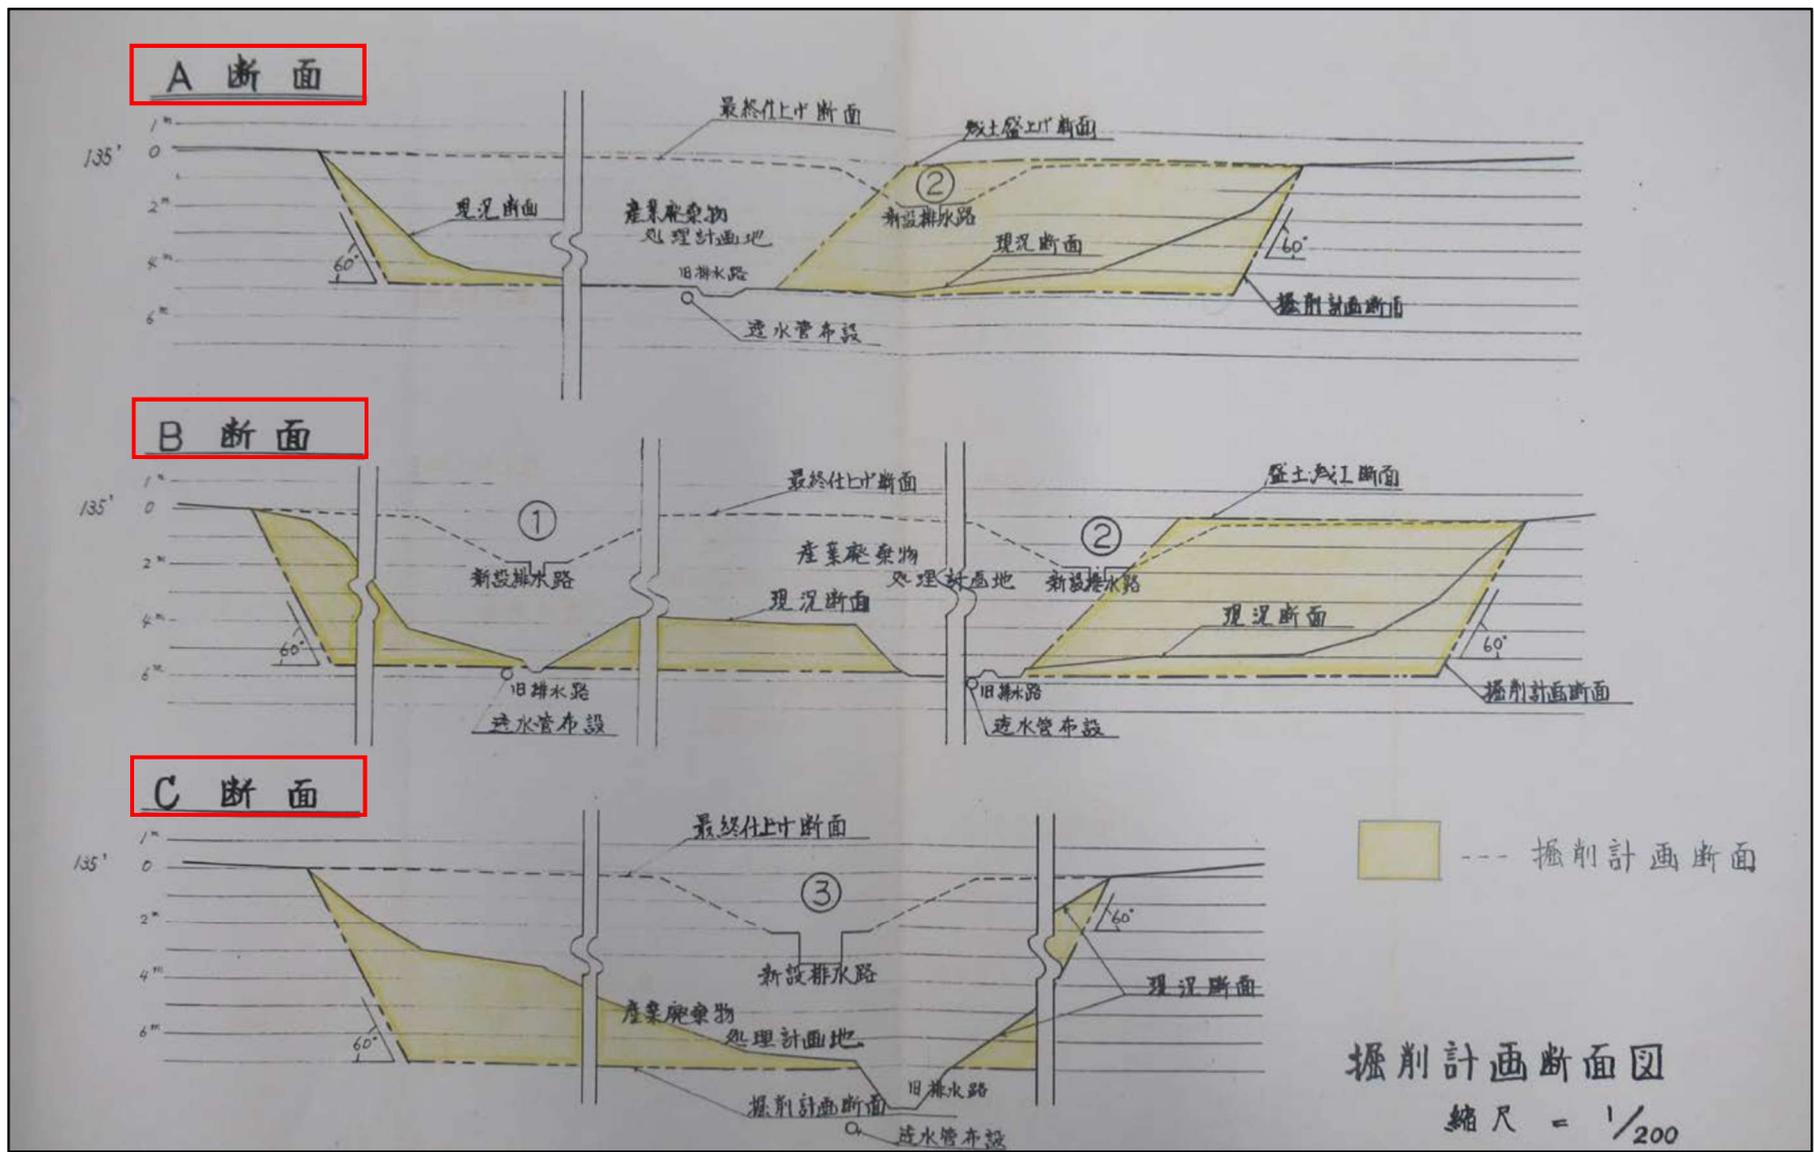
図 17.5 南側の産業廃棄物最終処分場断面図

【図 17.5】南側の産業廃棄物最終処分場断面図

昭和 56 年 3 月 30 日に受理した「処理施設変更届」に新設水路を計画した図面があります。さらに、昭和 57 年 10 月に「A 地区排水施設工事計画路」が事業者から提出されています。

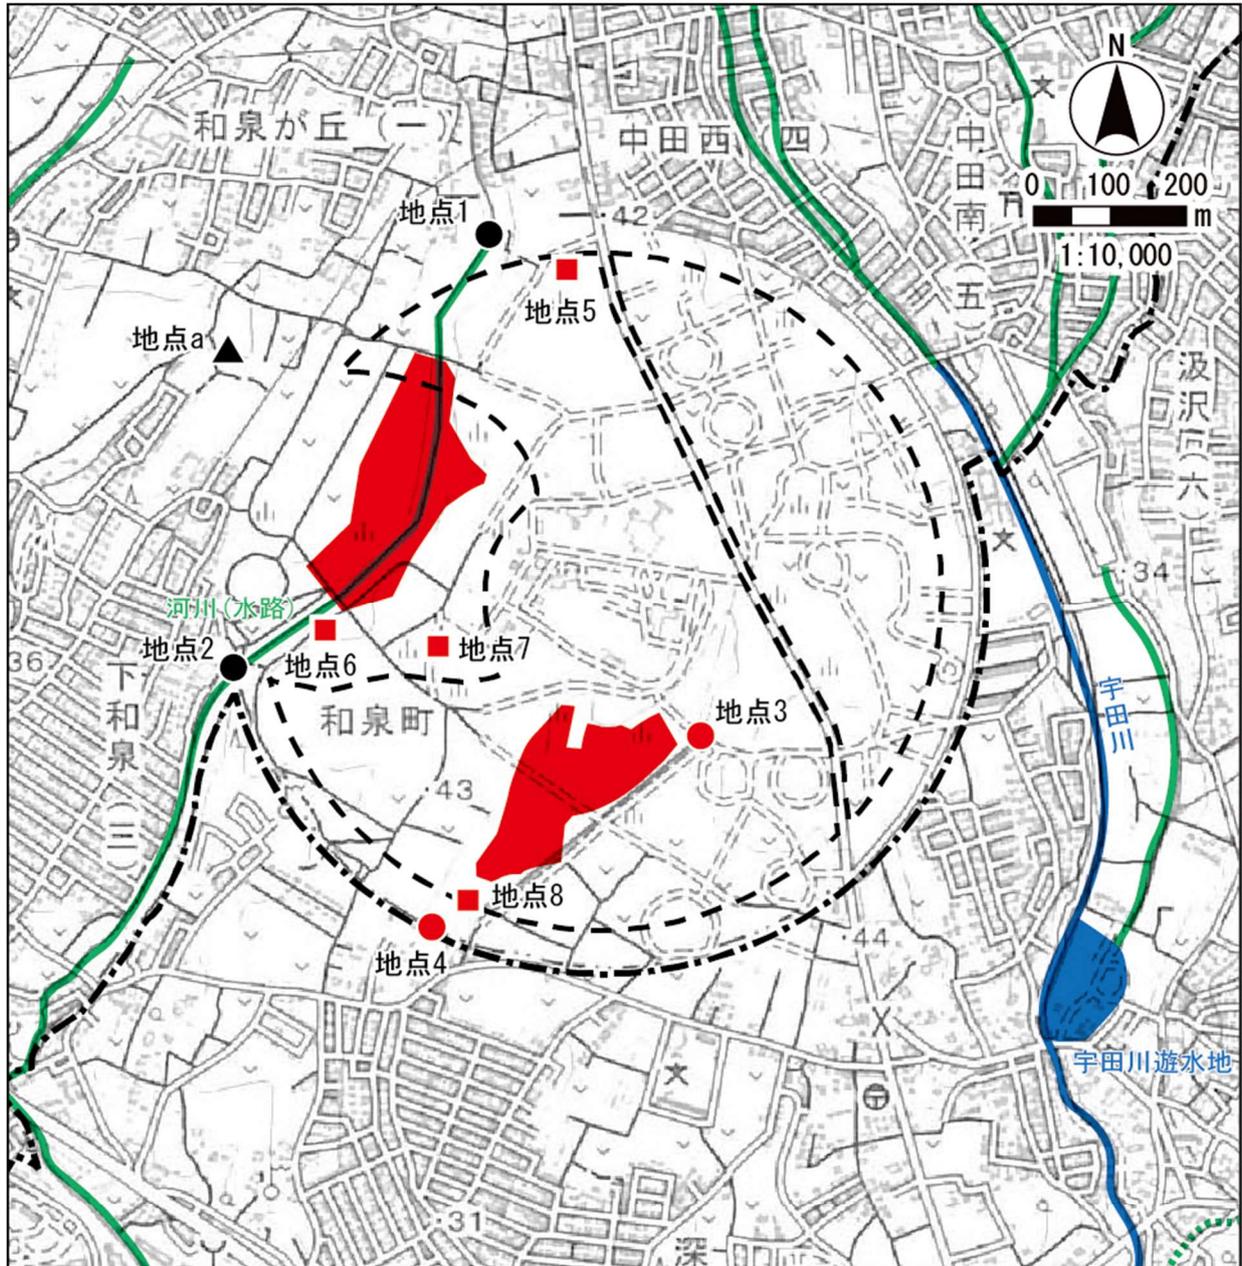
図 18.1 水質調査地点

土壌汚染概況調査の結果、旧配管下調査で不適合基準であった 43 区画は、P22 に示すとおりです。このうち、40 区画で廃棄物が確認されています。廃棄物が確認された 40 区画は P23 に示すとおりで、南側産業廃棄物最終処分場跡地の範囲と一致します。したがって、水質・底質について、新たな調査地点を設ける必要はなく、水質・底質（地下水の水質：観測井）、安全（有害物漏洩）の調査地点は審査会（令和 3 年度第 18 回）での補足資料 12 番に示した通り、4 地点（地点 5、地点 6、地点 7、地点 8）で実施することとします。

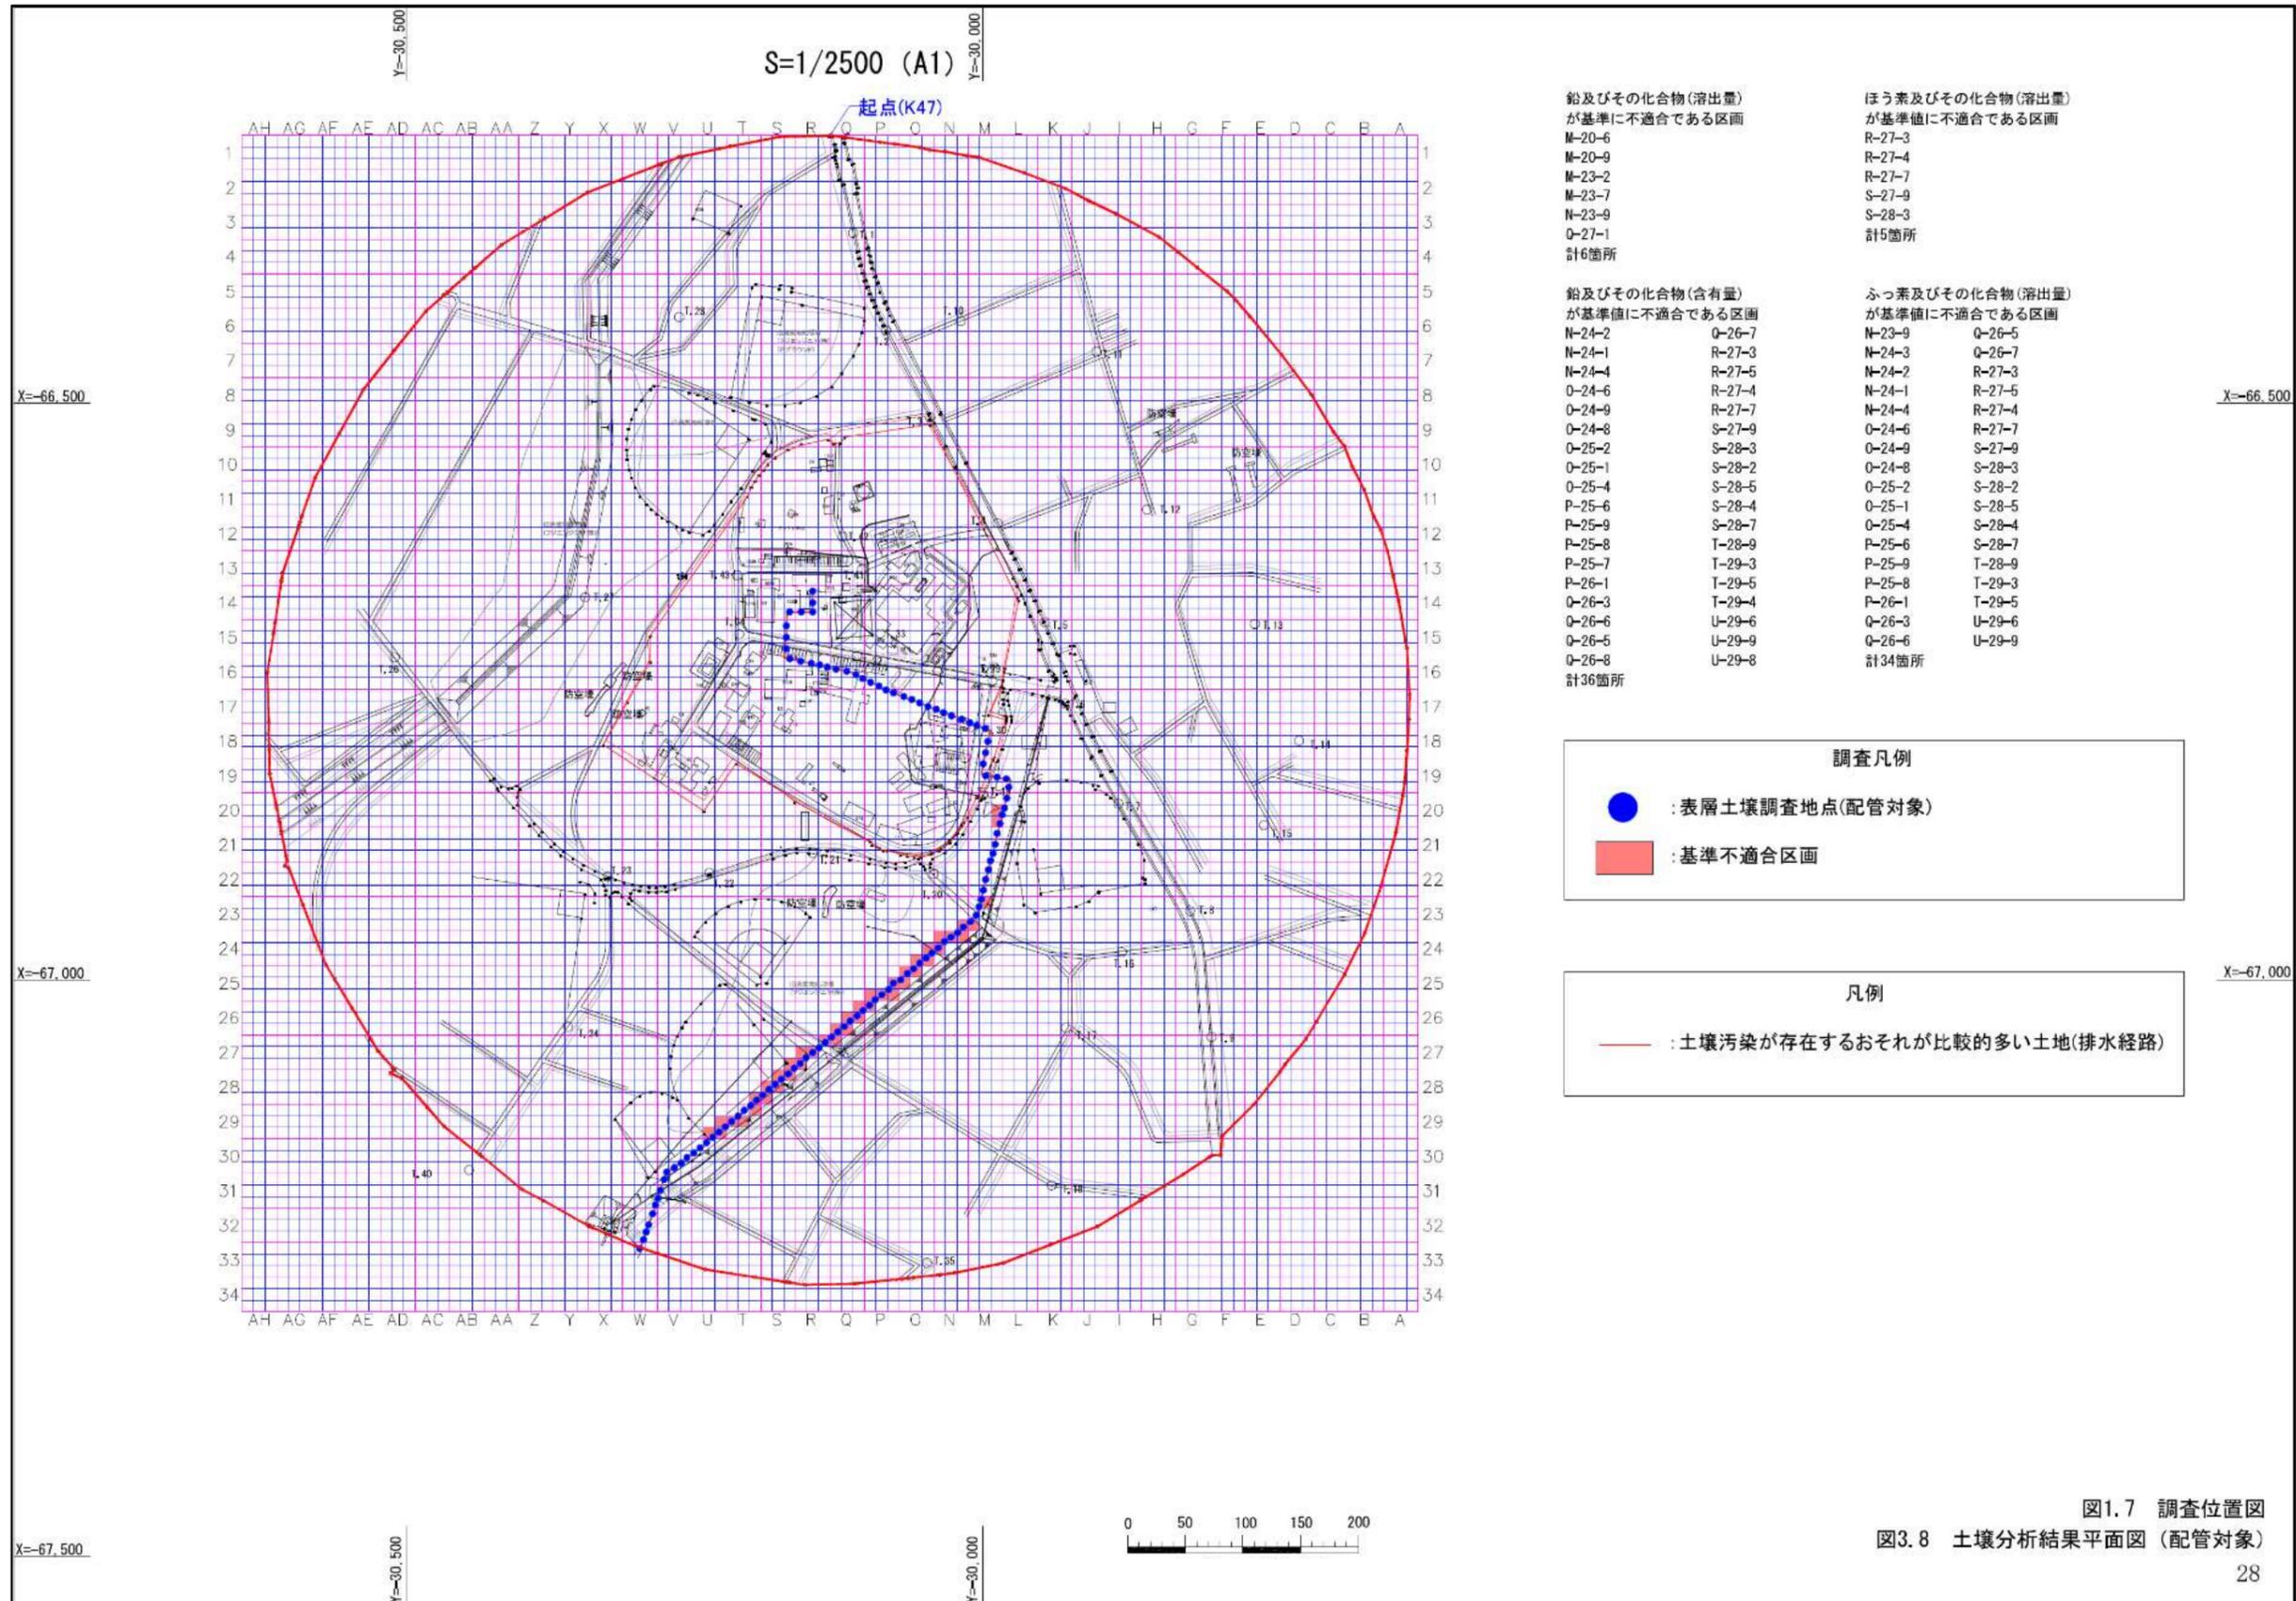
参考情報：土壤分析結果平面図

土壌汚染概況調査の結果、旧配管下調査で不適合基準であった 43 区画は、P22 に示すとおりです。このうち、40 区画で廃棄物が確認されています。廃棄物が確認された 40 区画は P23 に示すとおりで、南側産業廃棄物最終処分場跡地の範囲と一致します。

また、ボーリング調査は配管下 50cm の土壌調査を目的として実施されたものであるため、ボーリング柱状図はありませんが、土壌汚染概況調査として含有量と溶出量の試験が行われており、廃棄物が確認された区画では、含有量としては「鉛及びその化合物 (160~2900mg/kg)」が不適合であり、溶出量としては「鉛及びその他の化合物 (0.011~0.043mg/L)」、「ふっ素及びその化合物 (0.82~3.7mg/L)」及び「ほう素及びその化合物 (1.1~4.1mg/L)」が不適合であったとの結果が出ています。なお、基準値(※)は、含有量としては「鉛及びその化合物 (150mg/kg 以下)」、溶出量としては「鉛及びその他の化合物 (0.01mg/L 以下)」、「ふっ素及びその化合物 (0.8mg/L 以下)」及び「ほう素及びその化合物 (1 mg/L 以下)」です。
