6.9 安 全

本事業の実施により、土地の安定性（斜面の安定性）への影響が懸念されます。

そこで、本事業の工事中及び供用時における土地の安定性（斜面の安定性）への影響を把握するために、調査、予測、評価を行いました。

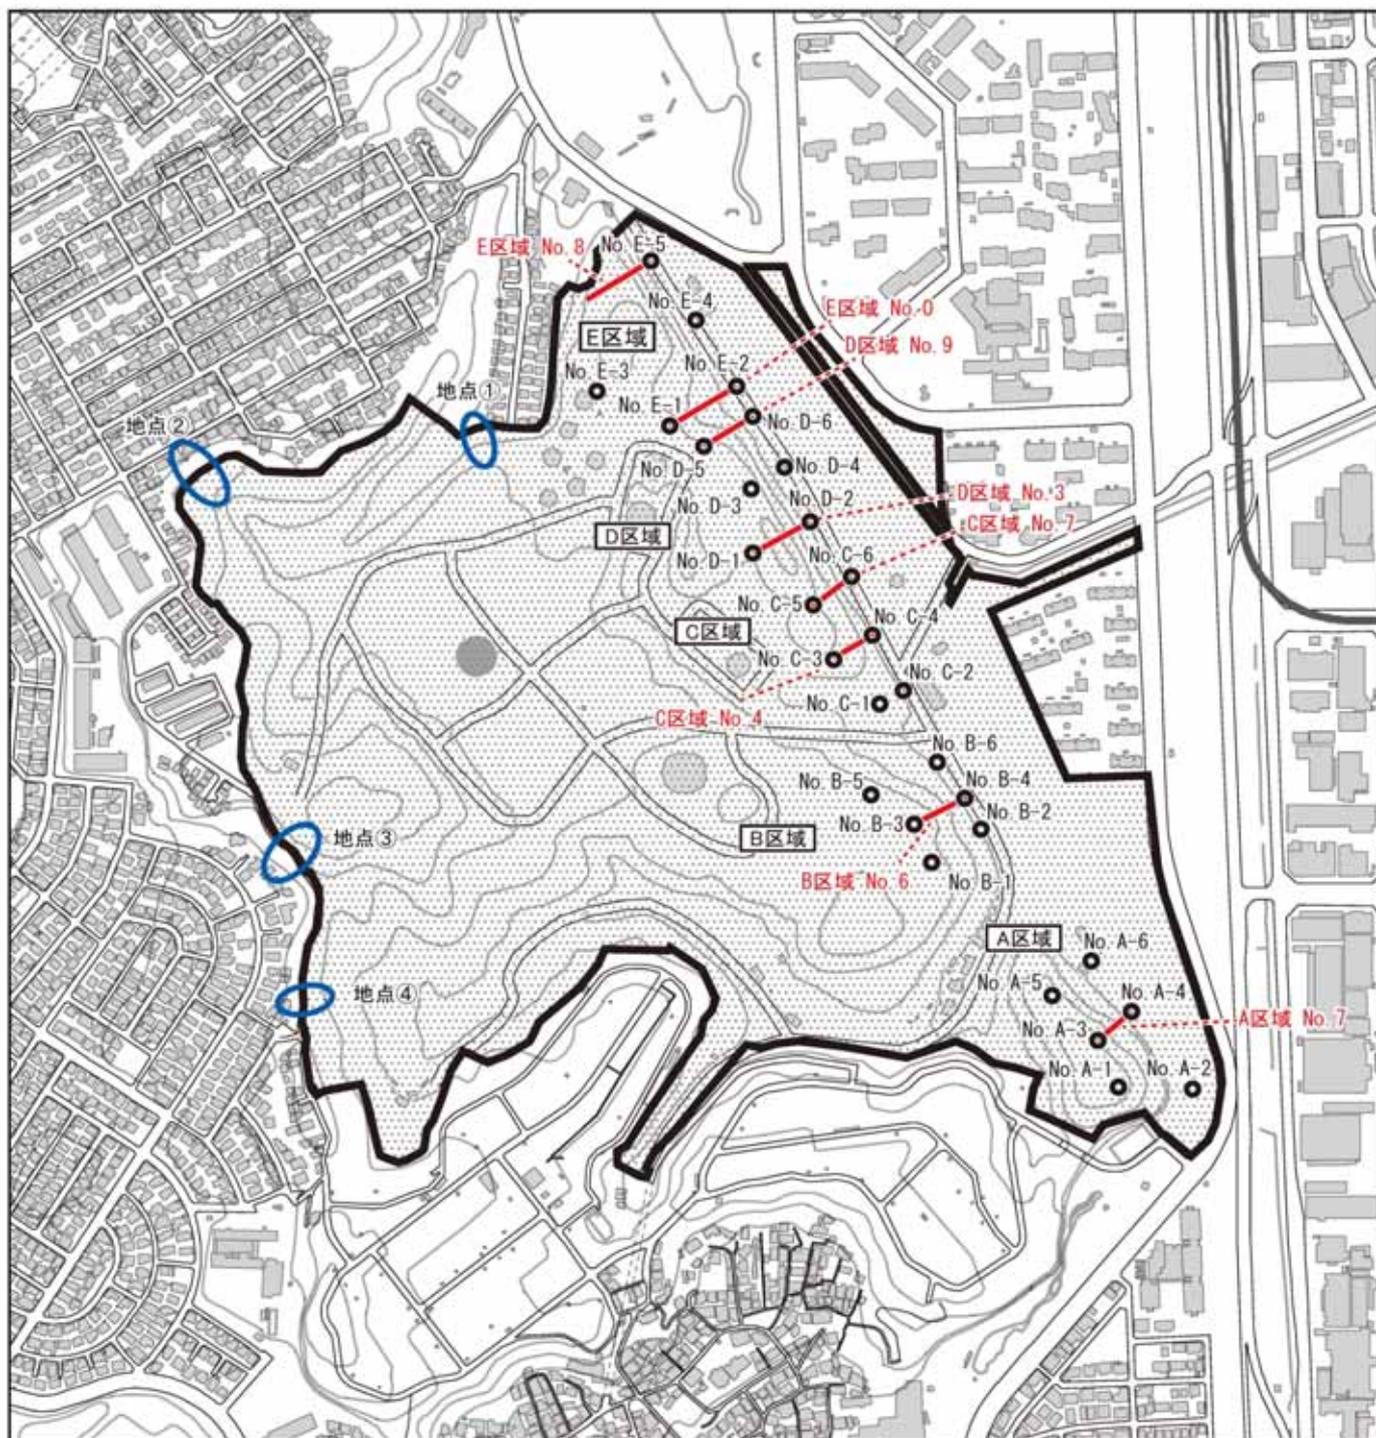
図6.9-1 ボーリング調査地点及び外周斜面調査地点位置図

ボーリング調査及び外周斜面調査地点は、図 6.9-1 に示す地点としました。

図 6.9-1 に示したボーリング調査地点における地質層序は、表 6.9-2(1)～(5)に示すとおりであり、図 6.9-1 に示す断面位置における推定地質断面図は、図 6.9-2(1)～(8)に示すとおりです。

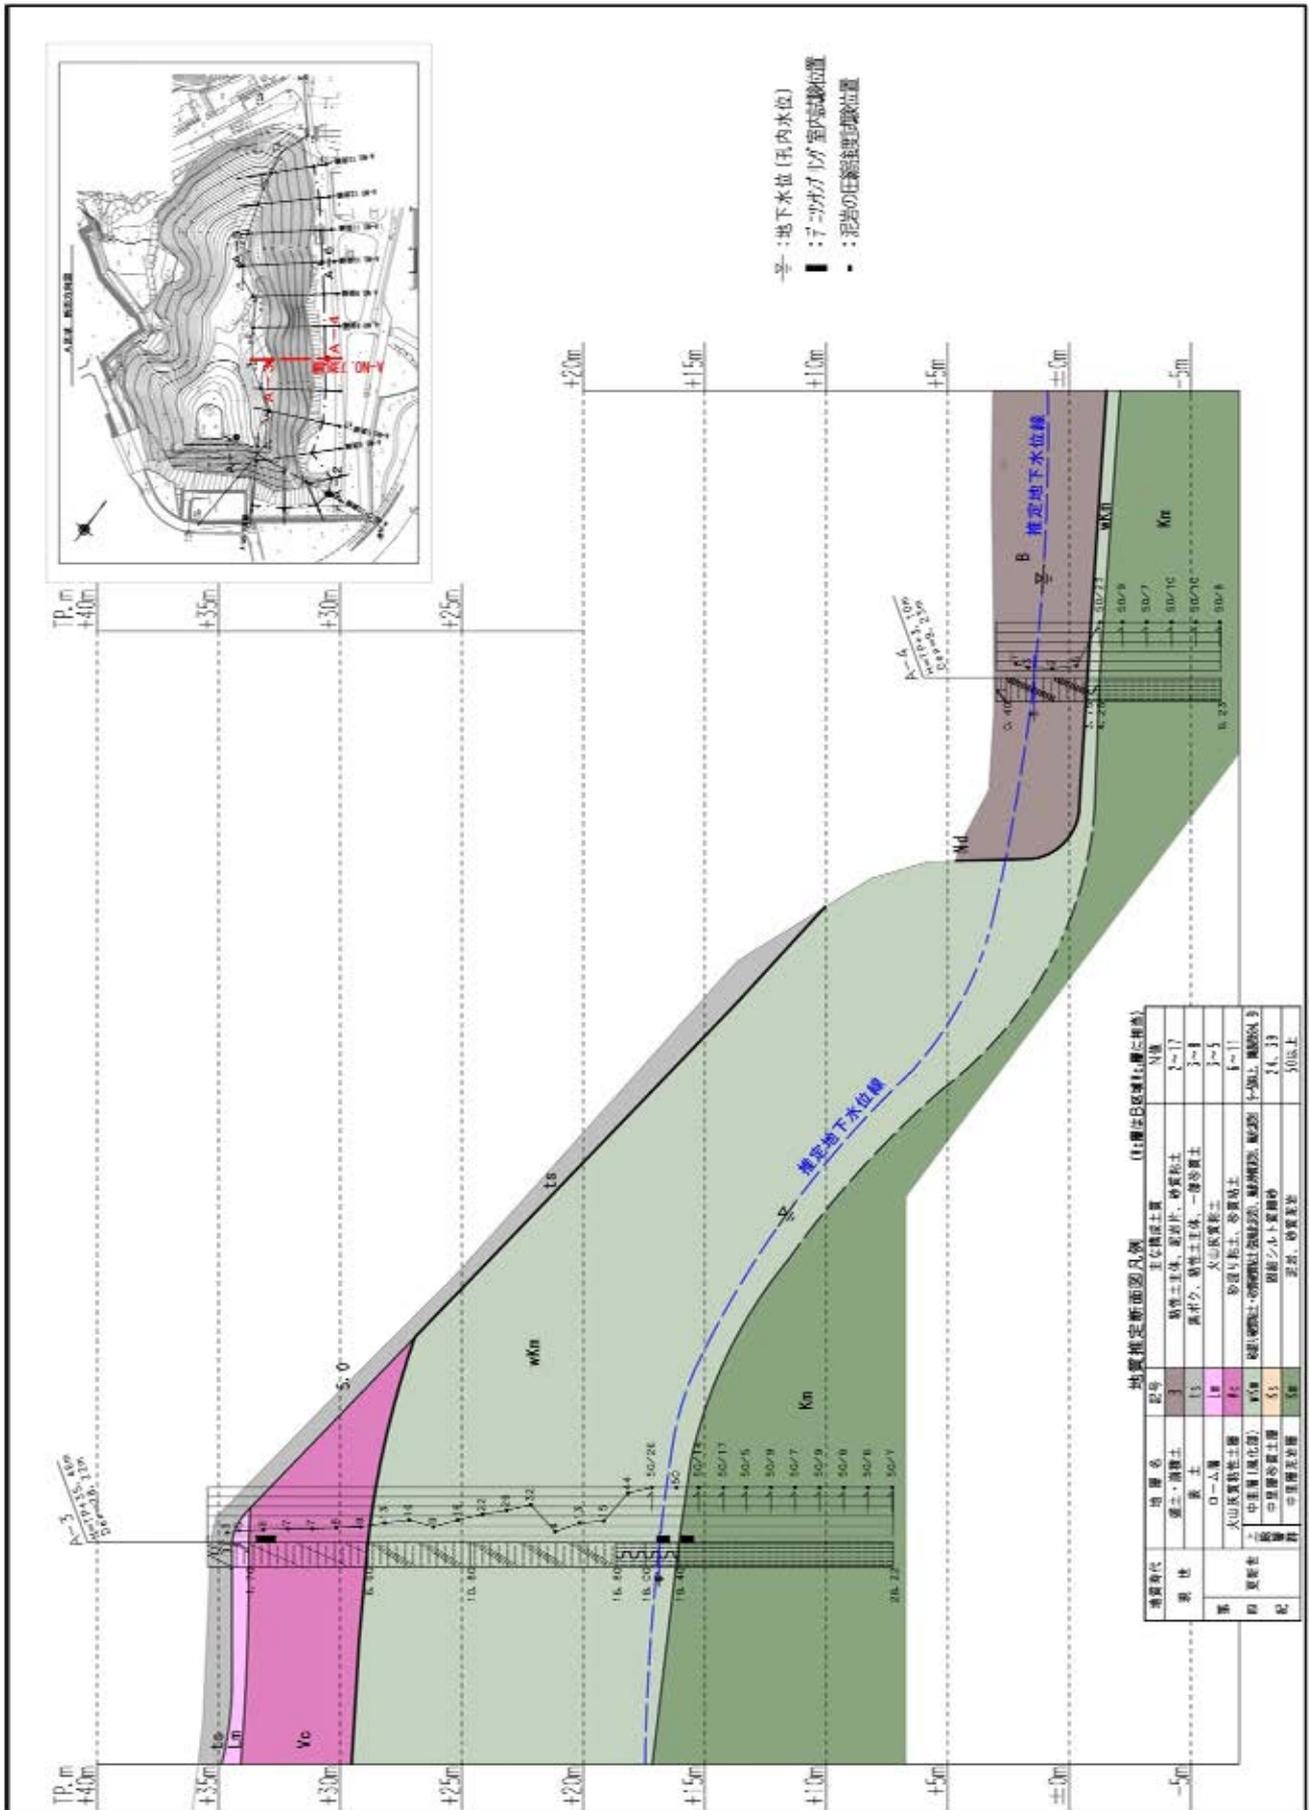
図6.9-2(1) 推定地質断面図 (A区域No.7測線)

調査地の丘陵地側の地質構成は、表土 (ts) 以下、ローム層 (Lm)、火山灰質粘性土層 (Vc) が堆積し、以下、上総層群の強風化土砂部分及び風化泥岩部 (wKm)、上総層群の砂質泥岩 (Km) 及び上総層群・砂質土 (Ks) が分布しています。

また、丘陵周縁部～谷部の一部には、崖錐性の堆積物 (dt) の砂質粘土～粘土質細砂が堆積し、低地側の海食崖線直下には、埋め立てによる盛土 (B) が 4m～6m 程度分布しています。

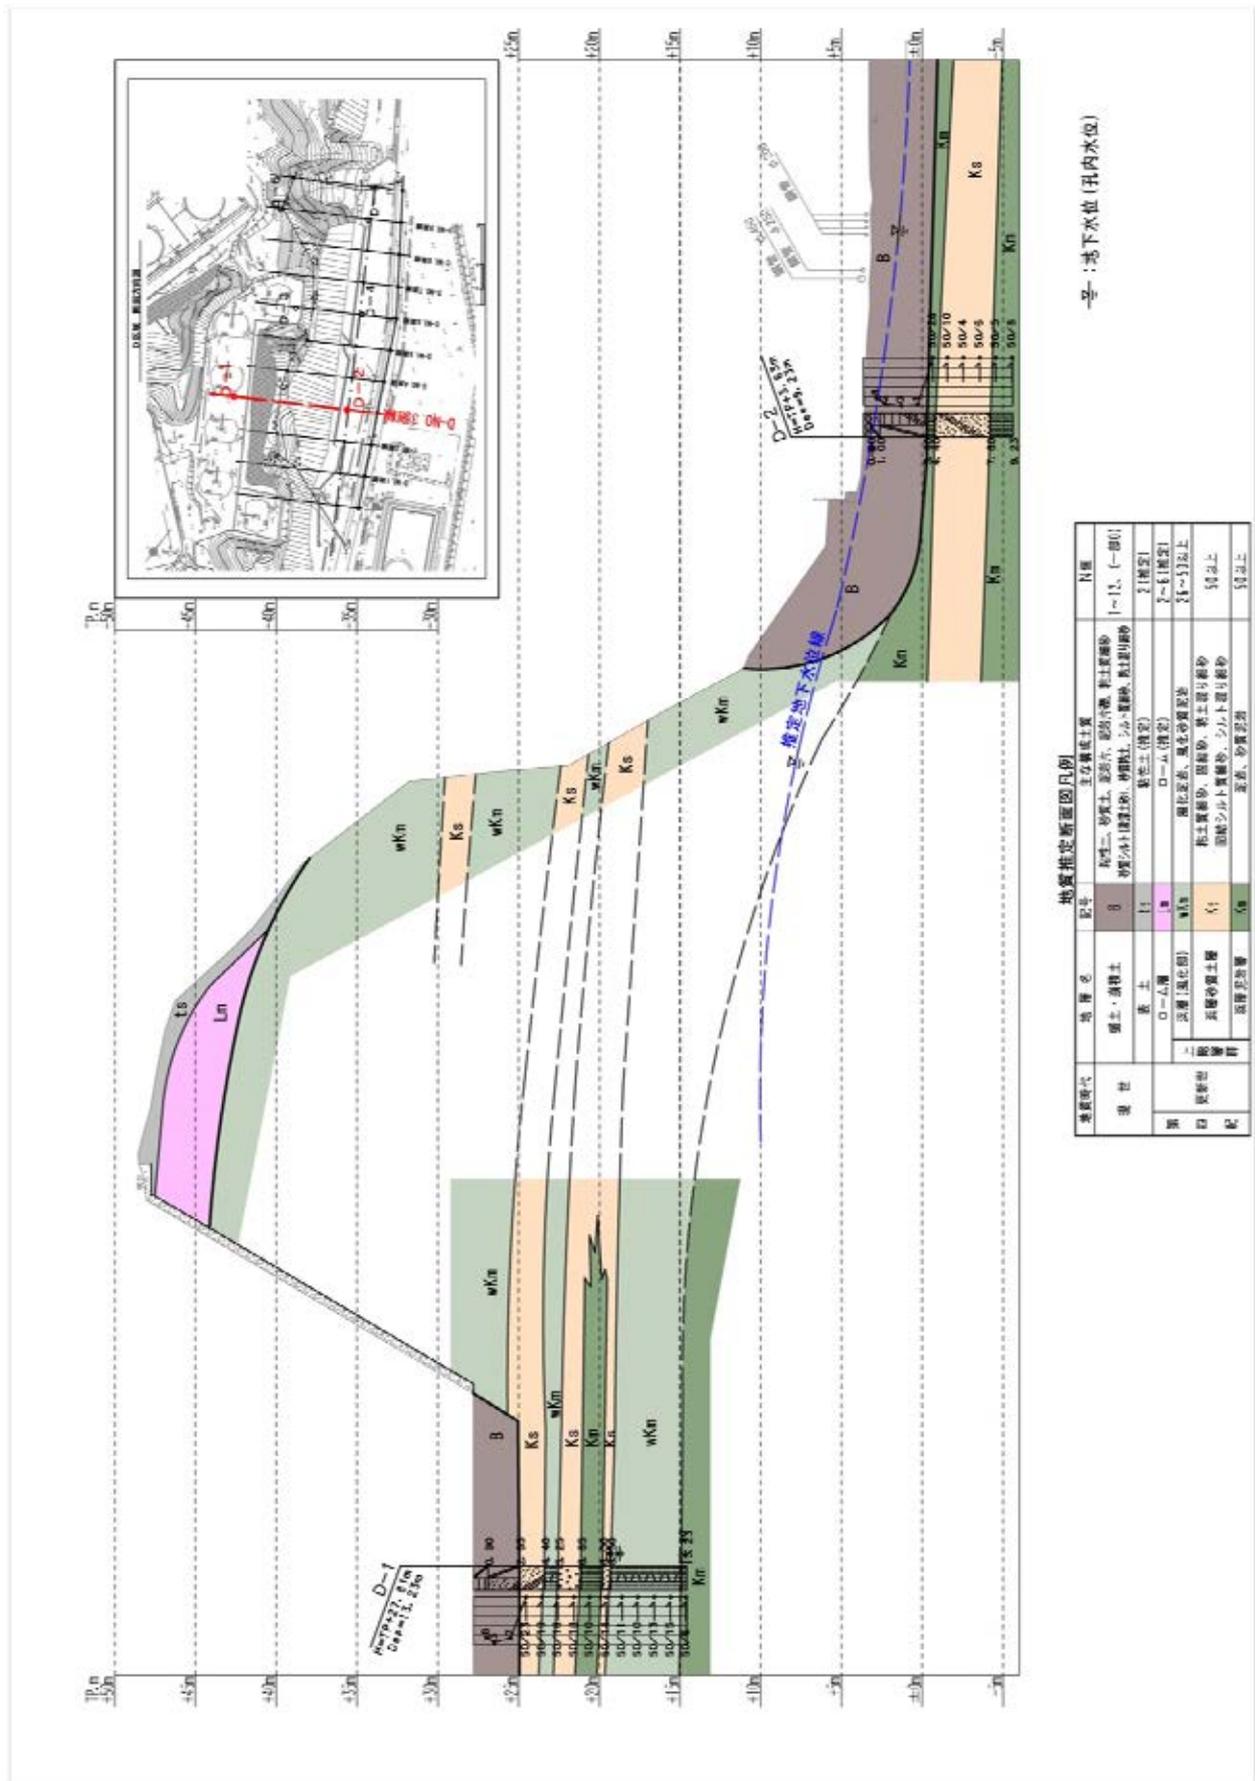
図6.9-2(5) 地質推定断面図 (D区域No.3測線)

なお、計画地の東側斜面の海食崖は、斜面高さ 20m～45m、斜面勾配 30°～75°の急傾斜地であり、このうち C 区域の北側、D 区域及び E 区域は高さ 25m～44m、斜面勾配 60°～75°の海食崖による急崖が形成されています。

この急崖には上総層群の砂質泥岩を主体に、細砂を挟在する露頭が確認されており、急崖に分布する砂質泥岩は風化により色調は黄灰色を呈し、亀裂も多く発達しています。また、急な崖面下部付近には、崖面から崩落した土砂及び泥岩塊が堆積しています。

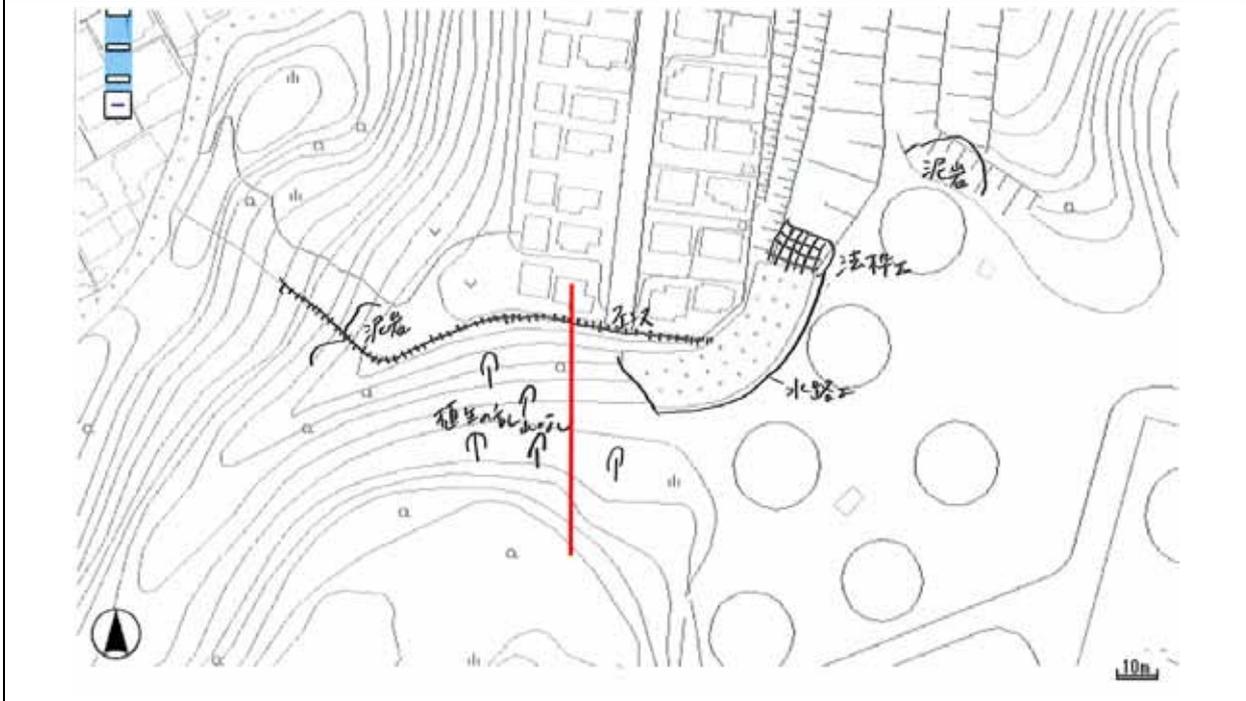
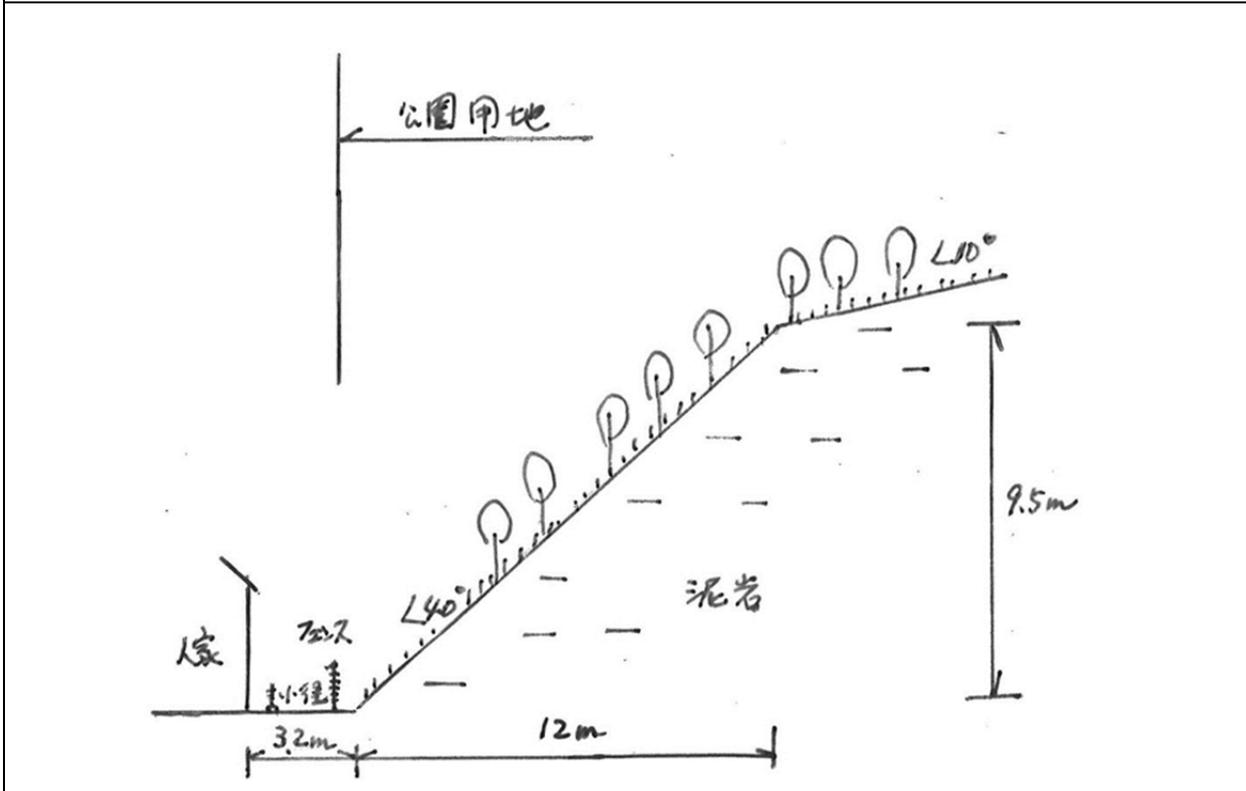
図 6.9-3(1) 調査地点の概要 (調査地点)

計画地外周斜面調査結果は表 6.9-4 に、各調査地点の概要は図 6.9-3(1)～(4)に示すとおりです。

各調査地点とも地表の変状は認められず、現状では安定した斜面と判断されます。

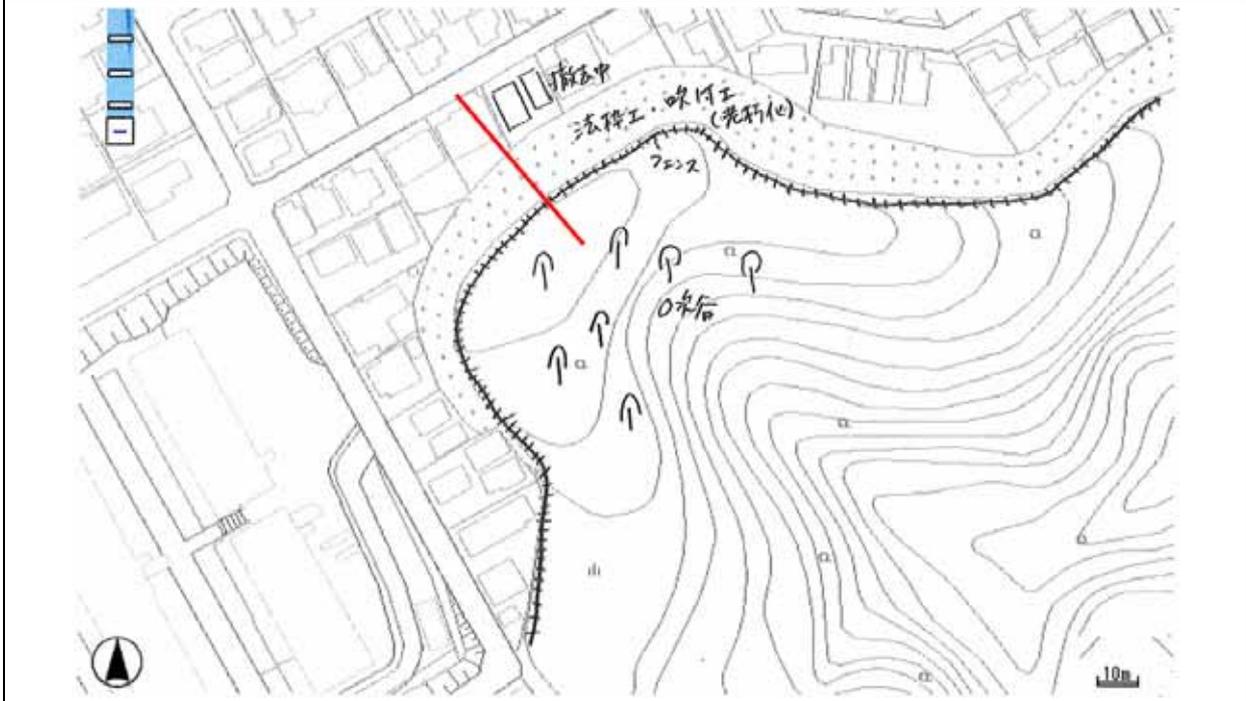
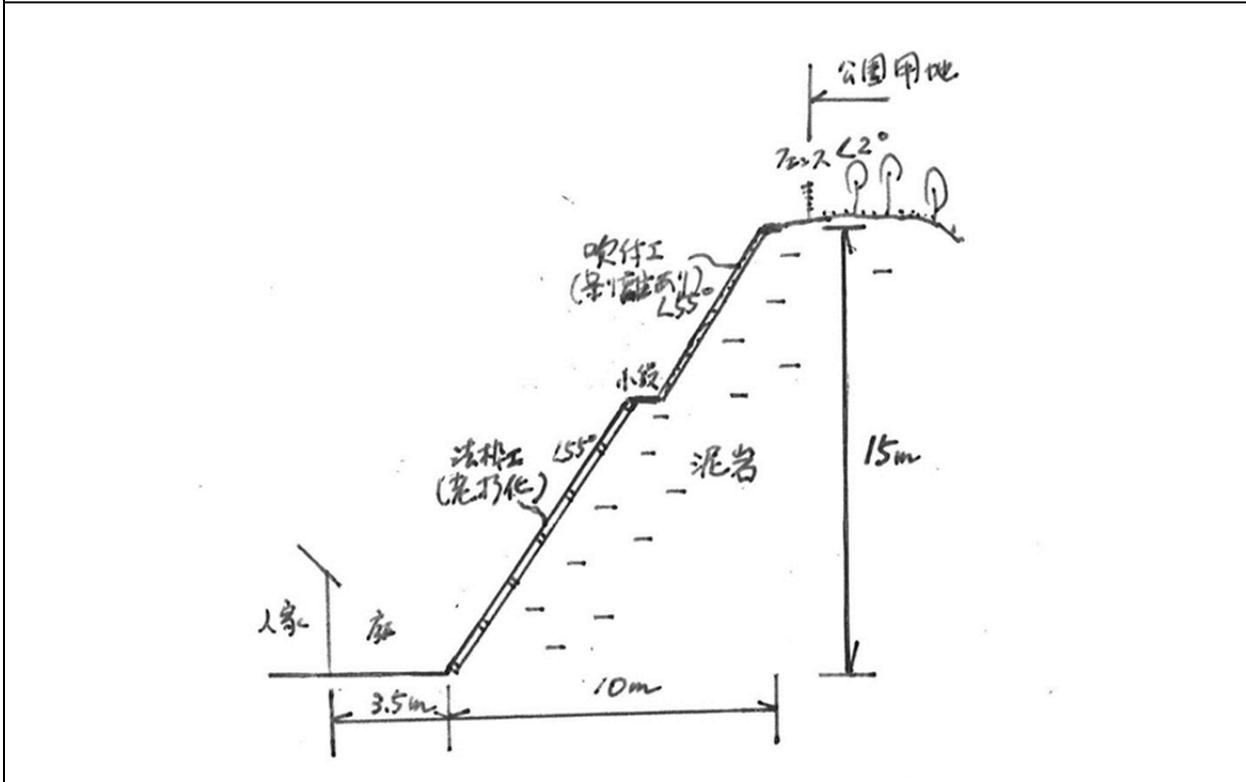
図 6.9-3(2) 調査地点の概要 (調査地点)

なお、調査地点②については、計画地外の法枠工及び吹付工の老朽化が確認されています。

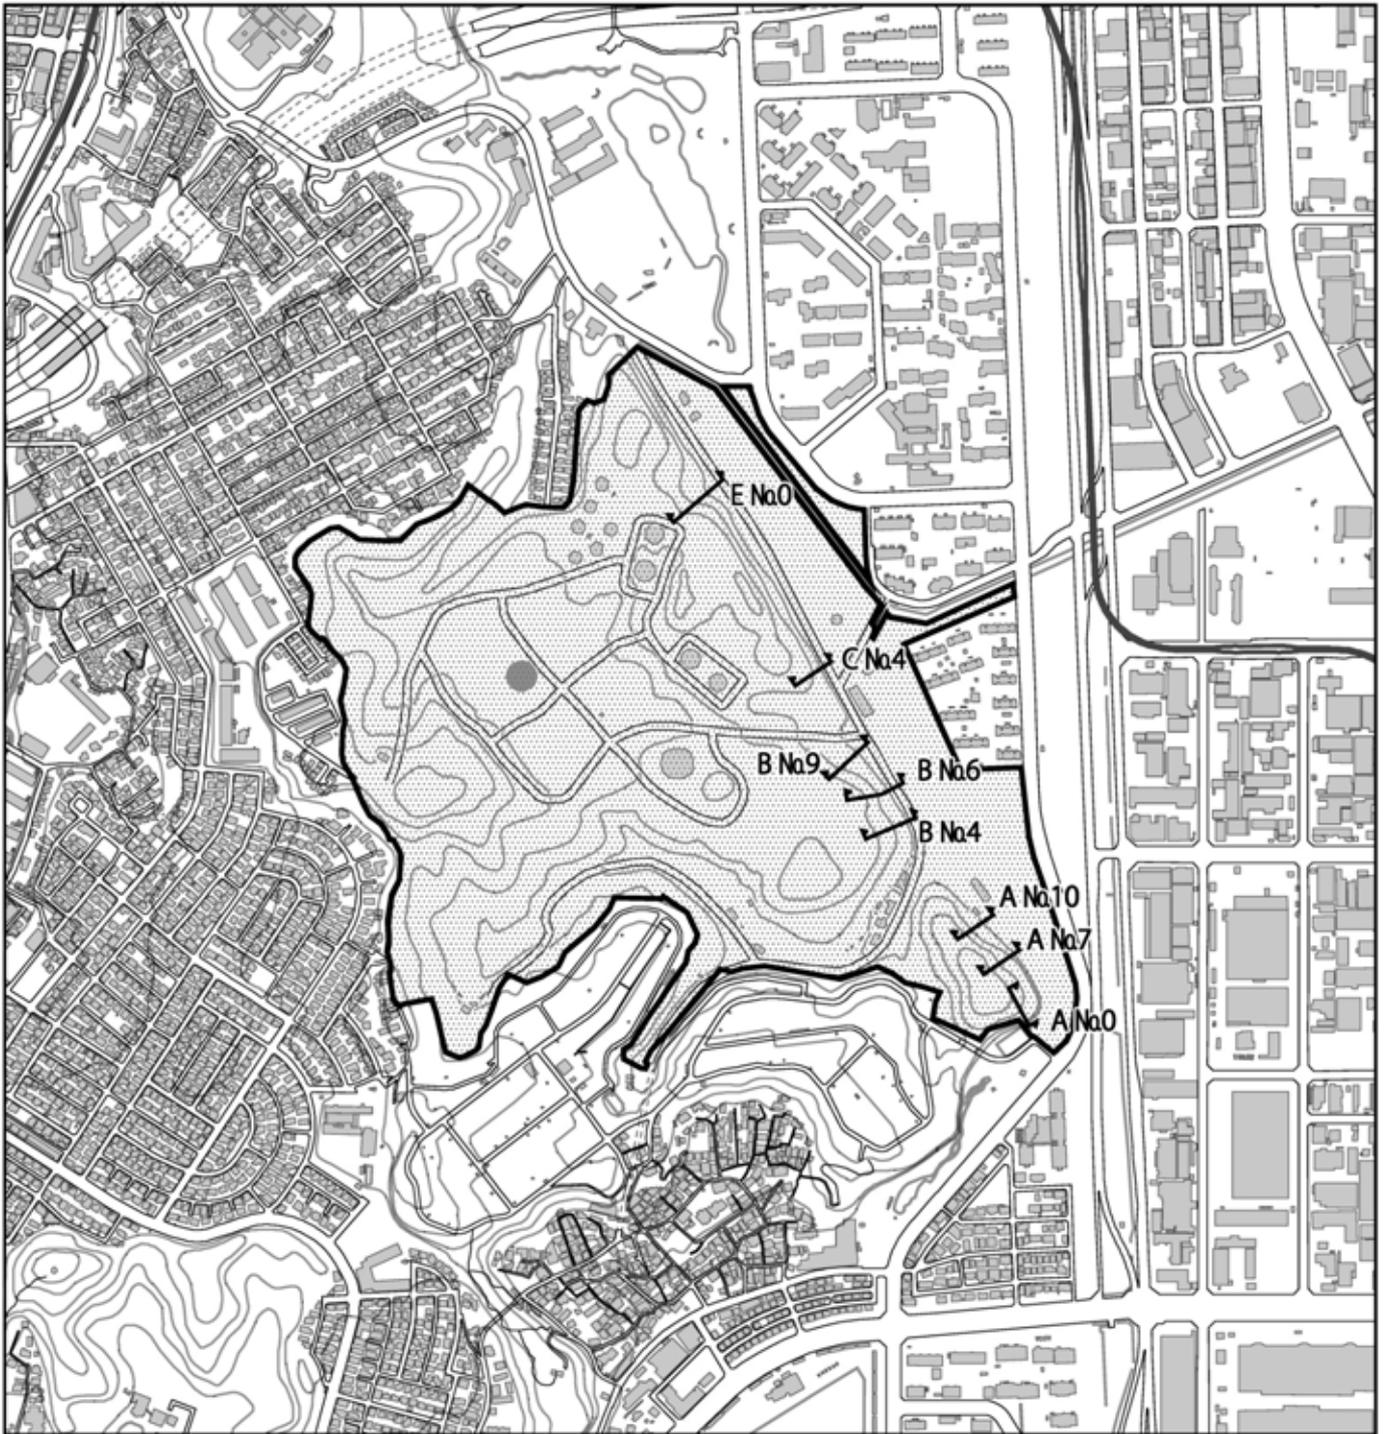
図6.9-4 斜面安定予測断面位置図

計画地内のうち、図 6.9-4 に示す 8 断面としました。

- ・A 区域：上部に火山灰質粘性土が 5～7m 程度分布する斜面勾配 44° の一般斜面及び南側斜面勾配 50° の崖面 0 測線、 7 測線、 10 測線
- ・B 区域：上部に火山灰質粘性土及び砂質土が 15～17m 程度分布する斜面勾配 30° の斜面 →No.4 測線、 6 測線、 9 測線
- ・C 区域：南側（ 0～ 4 側線）上部に崖錐性堆積物及び火山灰質粘性土が 7m 程度分布する斜面勾配 30° の斜面 4 測線
- ・E 区域：南側（ 0 側線）上部に崖錐性堆積物及び火山灰質砂質土が 15m 程度分布する斜面勾配 20°～30° 程度の斜面 0 測線。

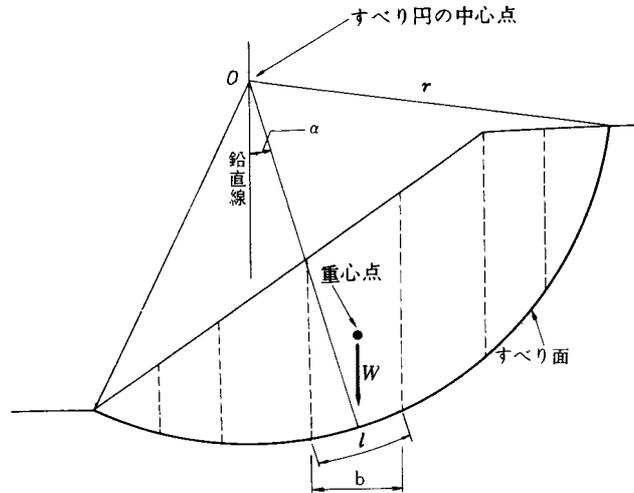
図 6.9-5 分割法の考え方

斜面の安定解析には、図 6.9-5 に示すように分割法 (slice method) を用い、斜面の安定性について算出しました。

滑ろうとする力 → $W \cdot \sin \alpha$
 抵抗する力 → $C \cdot l + W \cdot \cos \alpha \cdot \tan \phi$

また、調査結果に基づき地盤定数を設定し、その定数値に基づき円弧すべりの安全率を算出しました。安全率の計算式は、修正 Fellenius 法 (道路土工式) によりました。

$$F_s = \frac{\sum \{ C \cdot l + (W - u \cdot b) \cos \alpha \cdot \tan \phi \}}{\sum W \cdot \sin \alpha}$$

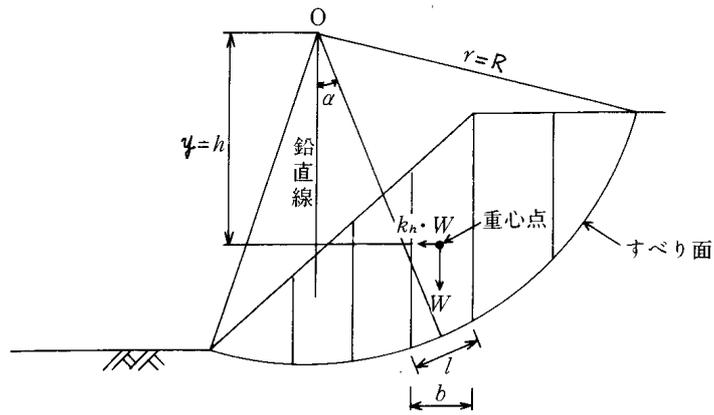
図 6.9-6 円弧すべり面を用いた地震時安定計算法

地震時の安定解析は、次式に示す円弧すべり面を仮定した震度法による安定計算法を用い、地震時の安全率を算出しました。円弧すべり面を用いた地震時安定計算法の模式図は、図 6.9-6 に示すとおりです。

$$F_s = \frac{R \cdot \sum \{ C \cdot l + (W \cdot \cos \alpha - u \cdot b \cdot \cos \alpha - k_h \cdot W \cdot \sin \alpha) \tan \phi \}}{\sum (W \cdot R \cdot \sin \alpha + k_h \cdot W \cdot y)}$$

- ここで F_s : すべりに対する安全率
 k_h : 設計水平震度 (0.25 : 宅地防災マニュアル参照)
 y : スライスの重心とすべり円の中心との鉛直距離 (m)
 R : すべり円の半径 (m)

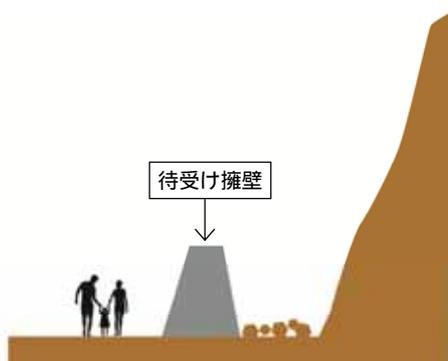
¹ 待受け擁壁とは、斜面下部から表層崩壊による土量を想定した位置に擁壁を設置して斜面上部からの崩壊土砂を受け止る擁壁のことをいいます（下図参照）。公園内の風化した崖面の表層の崩落による事故を防止し、公園利用者の安全を確保するため、必要な箇所に待受け擁壁を設置する計画です。

工法比較を行い、景観性にも優れた緑化補強土擁壁工を選定し、詳細設計を行いました。海食崖の土質の標準法面勾配から想定した崩壊土砂量によりポケット容量を計算し、擁壁位置を計画しました。現地踏査によって発見された落石によって落石エネルギーを想定し、常時・土砂堆積時の転倒・滑動・支持の計算を実施し、構造を決定しました。擁壁と海食崖の間は管理者以外立入ることのできないように閉鎖し、維持管理のための進入路を設け、扉を設置します。

なお、崖面下部付近に土砂及び泥岩塊の崩落が確認されていることから、風化した崖面の表層の崩落による事故を防止するため、崖直下の必要な箇所に待受け擁壁^{※1}を設置し、崖下部への人の立入りを物理的に防止することにより、一部供用開始後における公園利用者の安全が確保されるものと予測します。
