第七稿 大岡川（新田開発と河川改修の歴史）

第七稿は、前編として、大岡川を源流から探検しつつ、吉田新田の歴史をはじめとした河川改修の沿革について紹介します。

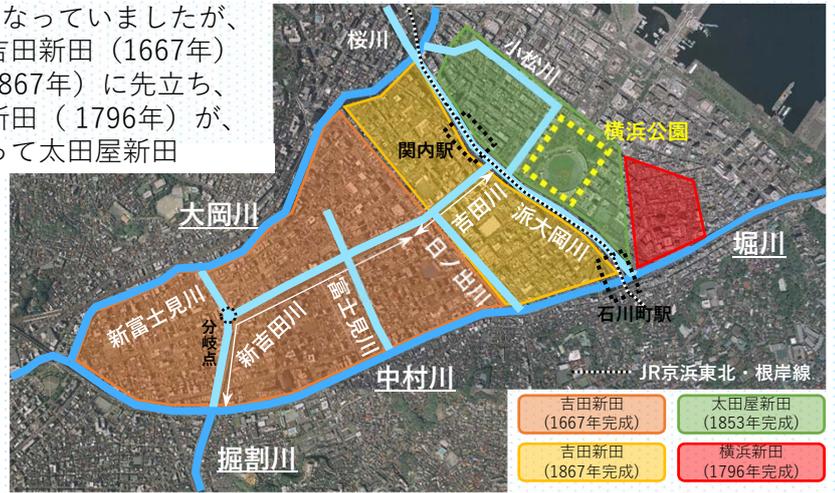
E 新田開発及び開削した8河川的位置図

また、現在の伊勢佐木町は中村川と大岡川に挟まれたエリアですが、かつては小松川、派大岡川、吉田川、新吉田川、新富士見川、富士見川、日ノ出川、桜川と8つの河川が存在していました。これらは、明治5年（1872）から昭和52年（1977）の間に埋め立てられて消滅し、現存しているのは、大岡川、掘割川、中村川、堀川と4河川のみとなっています。

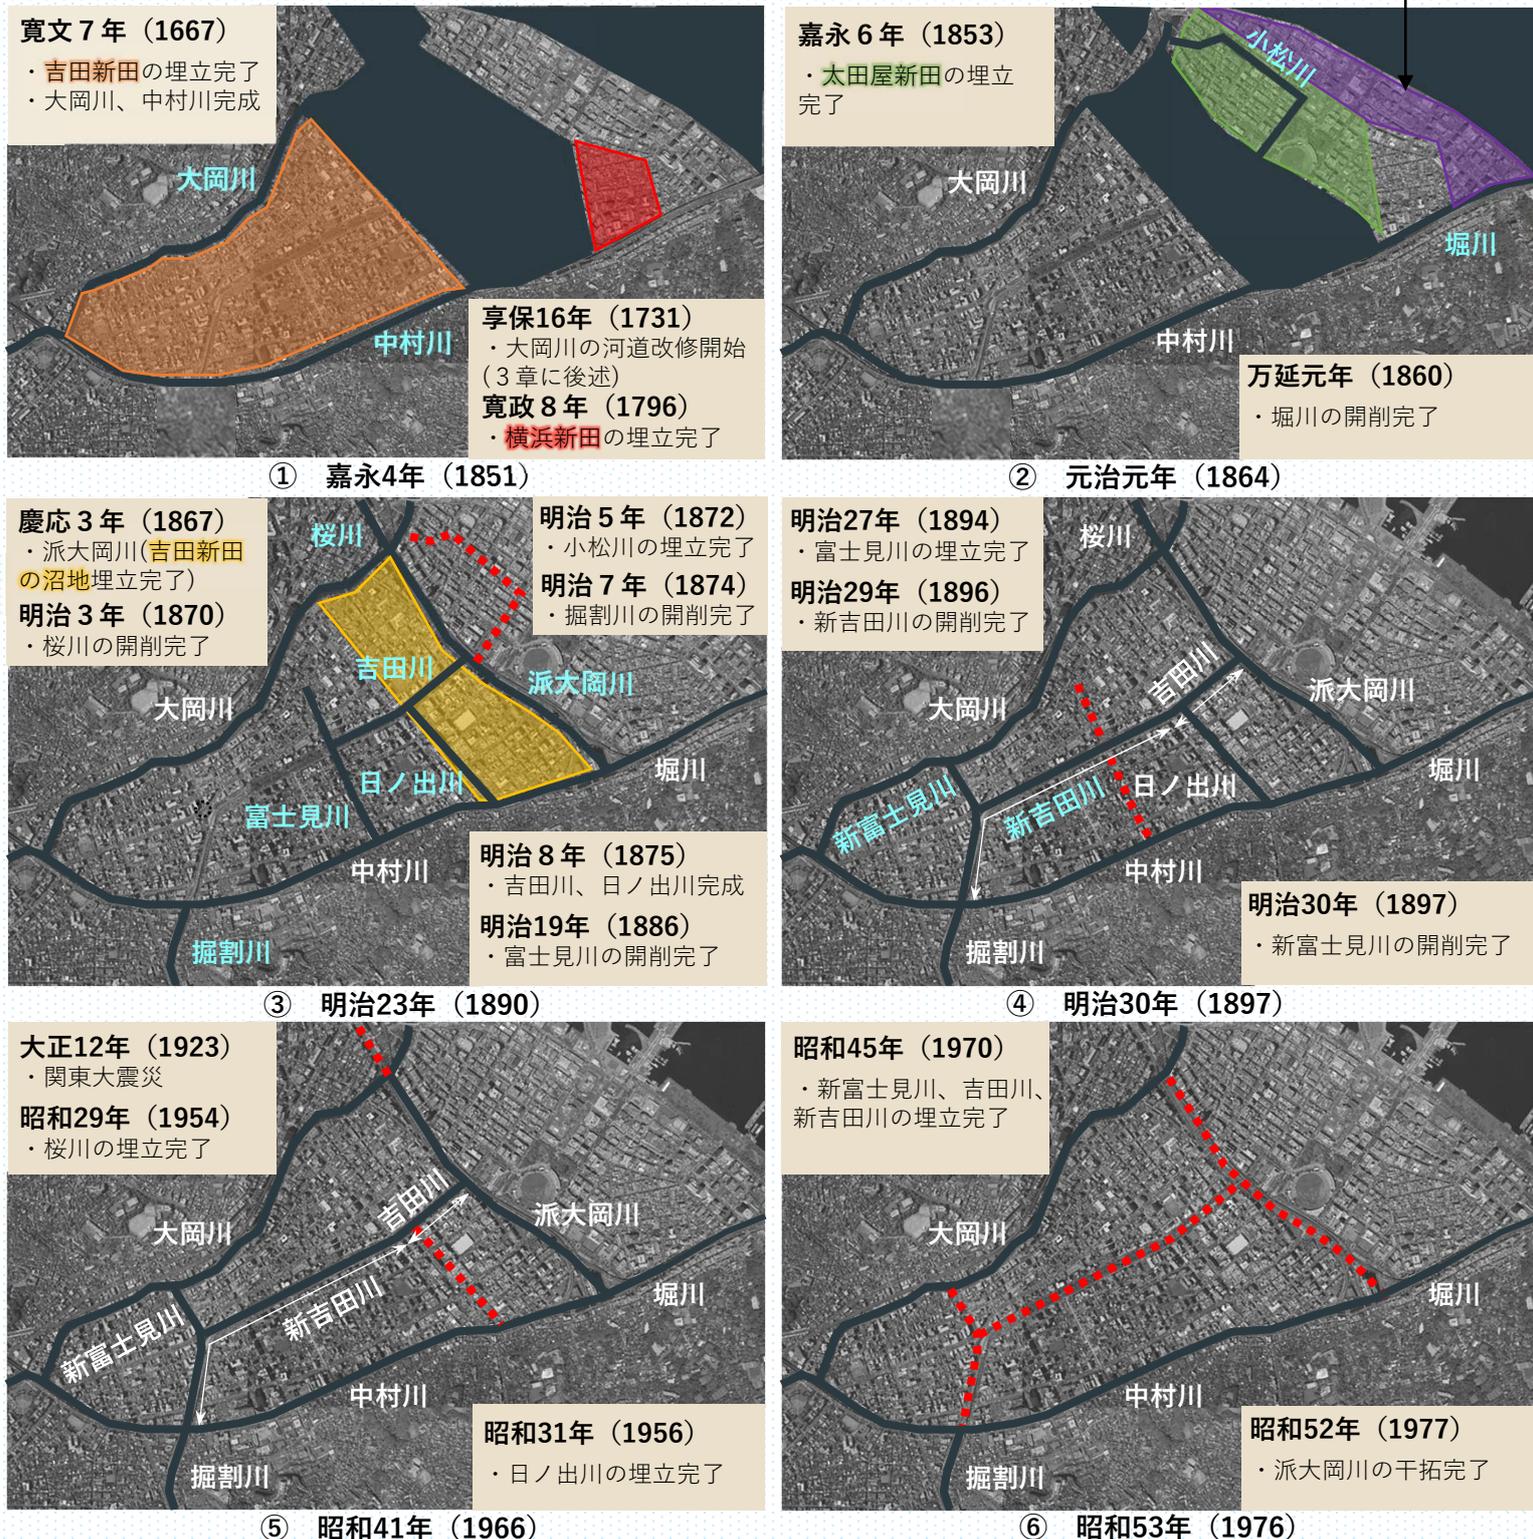
I 開削と埋立の変遷概略図（地形図は当時のものを未踏襲） 青字：新規開削河川、赤破線：埋立河川

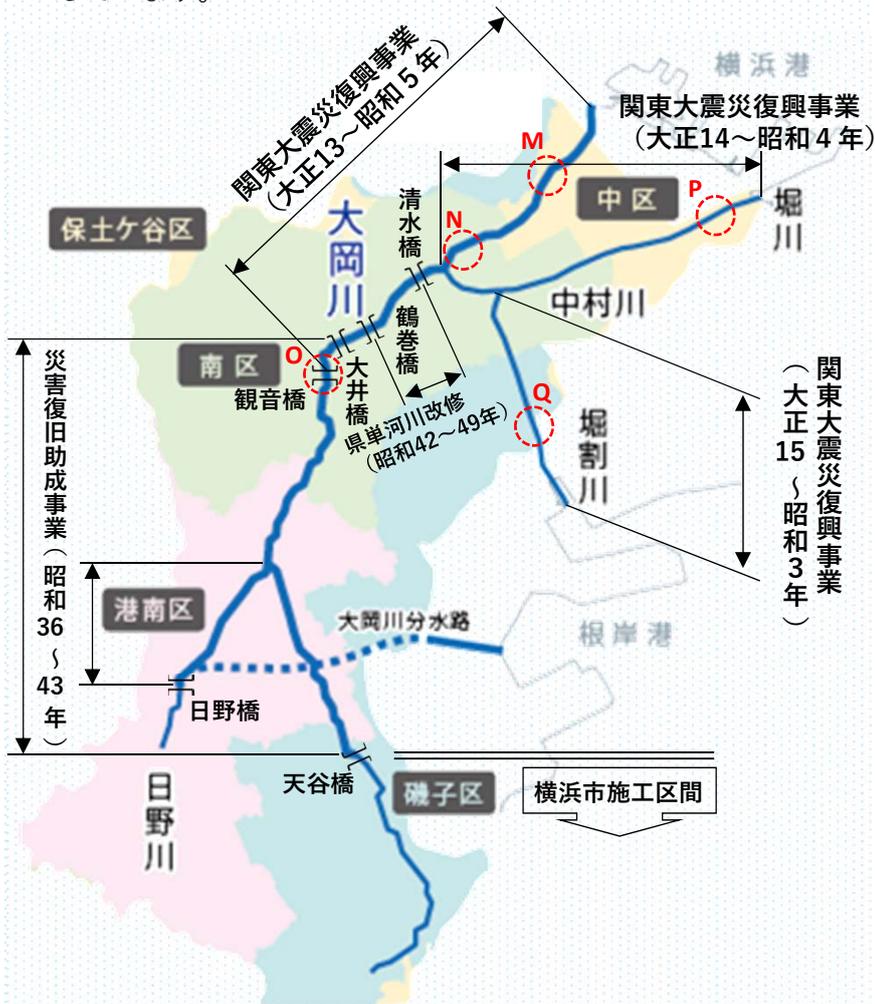
大岡川水系の河川整備の状況

一方、昭和36年代後半のJR根岸線の延伸により、大岡川上流域や日野川流域の都市化が急速に進み、その結果、流域の保水機能の低下等によって、昭和36年6月・昭和41年6月の洪水などの水害が多発するようになりました。これに対し、上流域である大井橋から天谷橋間では、昭和36年から昭和43年にかけて、台風による災害復旧事業で護岸工事が実施されました。また、都市化の進展状況から河道拡幅が困難な中下流域では、大岡川上流域および日野川からの洪水を全量カットし根岸湾に流す、全長約3.6kmの大岡川分水路が昭和56年に完成しています。これらの改修により大岡川分水路から下流では、概ね時間降雨量50mm規模の洪水に対する治水安全度を満足しています。

また、天谷橋から上流については、横浜市の施工区間になっており、護岸工事・橋梁新設・架替工事の実施で概ね時間降雨量30mmに対応する改修工事を実施しました。さらなる市街化の進展に対応するため、平成元年度からは下流の2級河川大岡川改修事業と整合を図りつつ、時間降雨量50mmに対応する改修工事に着手しています。

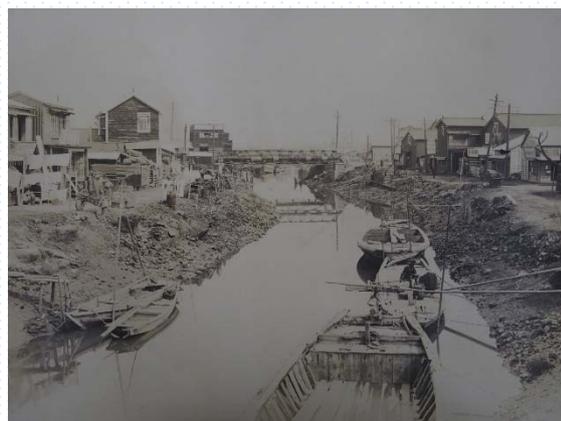
M 長者橋下流の石積み護岸・道路の壊滅状況

大正12年（1923）の関東大震災によって、横浜市は大きな被害を受け、大岡川水系の護岸や橋梁は壊滅状態となりました。これを受け、河口から観音橋では、大正13年から昭和5年にかけて、震災復興事業で護岸工事・浚渫が実施されました。この際、ほぼ垂直な石積み護岸が整備され、現在の大岡川の原型がつけられています。

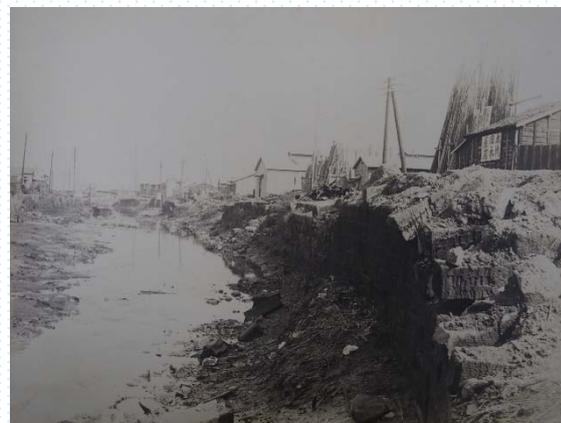
N 一本橋下流の石積み護岸の崩壊状況

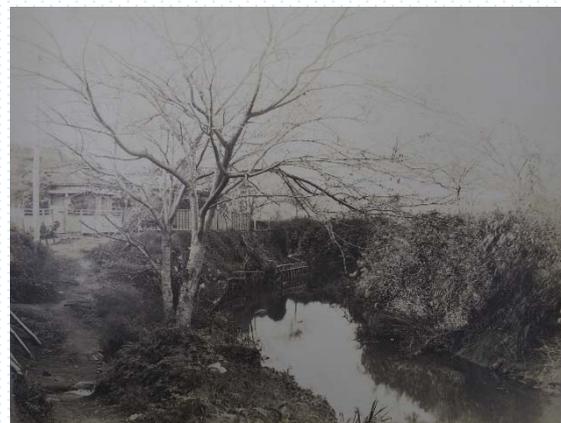
O 観音橋下流の板柵護岸破壊・道路の沈下状況

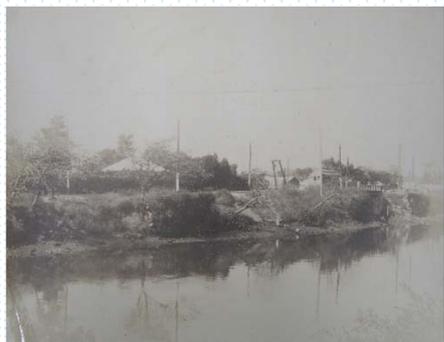
Q 坂下橋下流の石積み護岸の崩壊状況

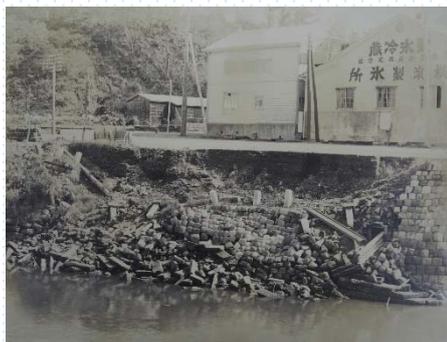
P 前田橋下流の石積み護岸の崩壊状況

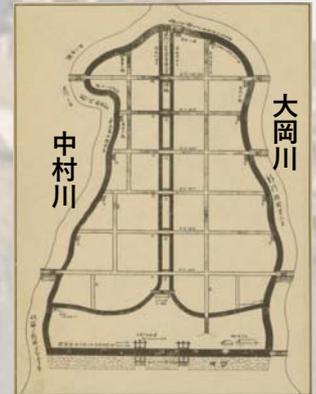
R 開発後の吉田新田

吉田新田の開発工事の詳細は、その資料の多くが関東大震災によって消失しましたが、僅かに残された吉田新田開発後絵図などからその様子を推察することができます。吉田新田の周囲には、新田を囲むように堤＝堤防が築かれています。釣鐘型の吉田新田の場合、堤は2つに分かれています。

① 釣鐘型の右辺（大岡川沿い）と左辺（中村川沿い）

馬踏：2.7m・高さ：4.5m・堤敷：9.0m
全長：3,191m(大岡川)・2,433m(中村川)

② 「潮除堤」：海側に面する底辺
馬踏：5.4m・高さ：5.4m・堤敷：23.4m
全長：1,859m

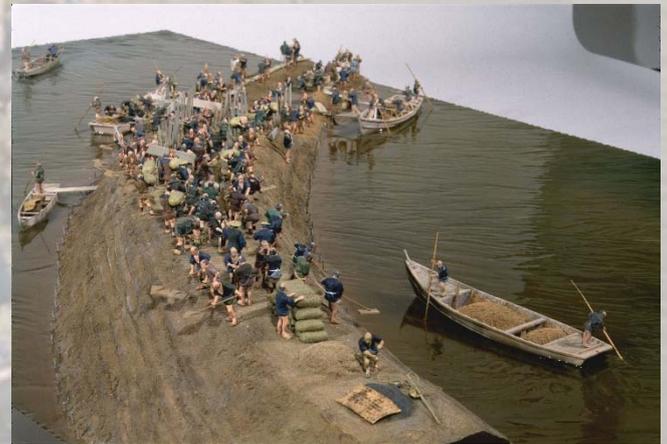
S 吉田新田の堤の普請作業風景想定模型

工事には周辺村民などが動員されていたことから、農業が比較的手持ち無沙汰な短期間に、大量の人員を動員して堤を築造したものと考えられています。

工程は、大岡川の河口（釣鐘型の頂点）から開始し、大岡川と中村川に沿ってそれぞれ堤防を延長していき、最後に海に面した潮除堤で締め切って、吉田新田の範囲を確定したものと推察されます。
