井土ヶ谷駅前水道管漏水事故について

1 事故の概要

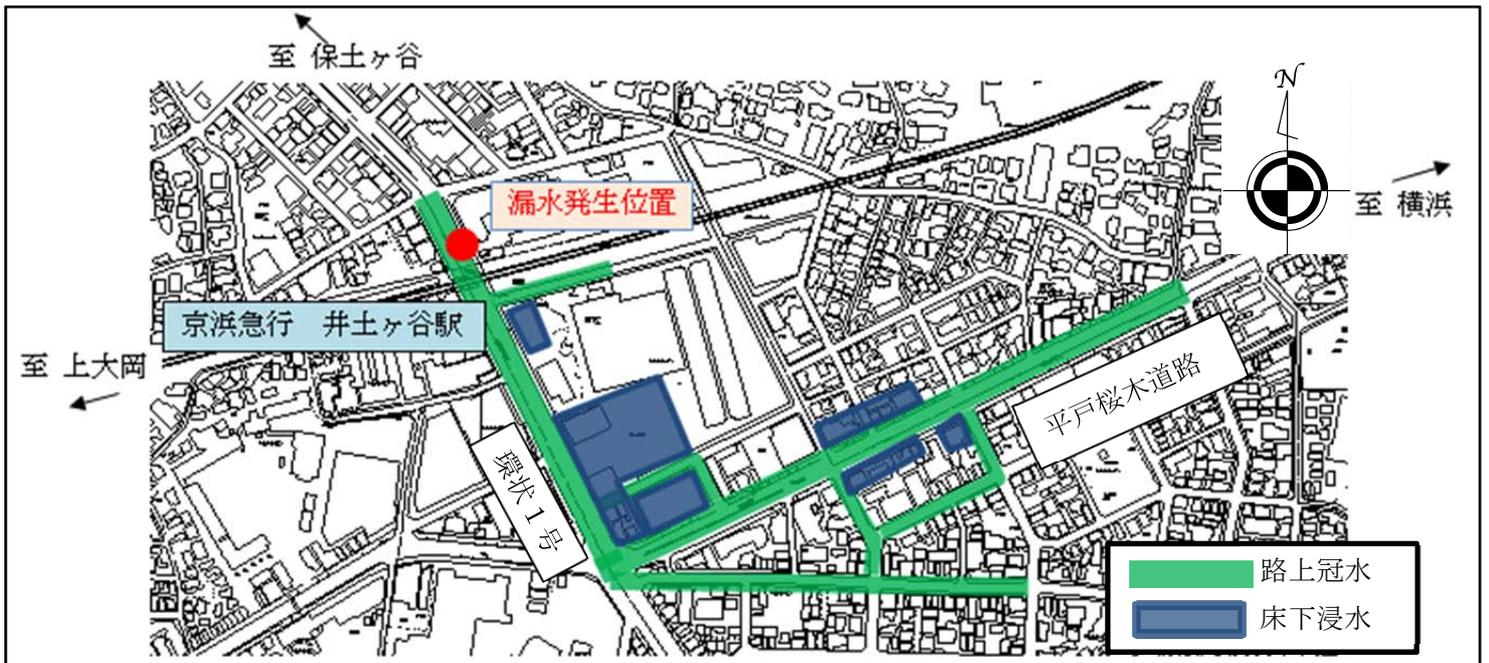
図-1 事故発生場所及び被害状況図

- (1) 発生日時 平成 26 年 9 月 10 日（水）午前 1 時 30 分頃
- (2) 発生場所 南区南太田四丁目 1 番（京浜急行 井土ヶ谷駅付近）環状 1 号歩道部
- (3) 漏水した水道管 配水幹線（瀬戸ヶ谷線直径 60 センチメートル）からの配水管取出し分岐部分（S52 年布設）
- (4) 被害状況（9 月 11 日現在）
 - ア 床下浸水約 13 戸（現在も調査中）
 - イ 断水なし（水压低下の間合せ 3 戸）
 - ウ 歩道の陥没（3 メートル×5 メートル程度、深さ 2.5 メートル）
 - エ ゆうちょ銀行 ATM の浸水及び ATM 建屋の破損
 - オ 道路の交通規制による渋滞等

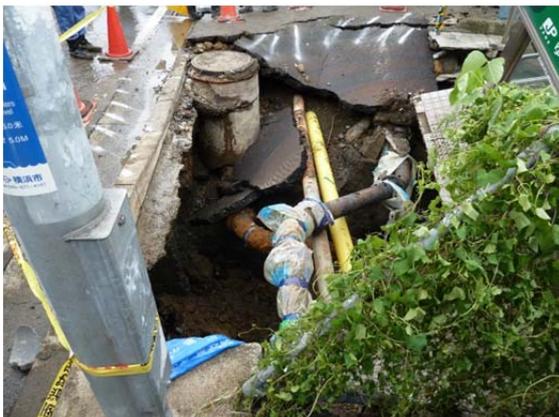
写真 1

陥没した歩道及び埋設物露出状況

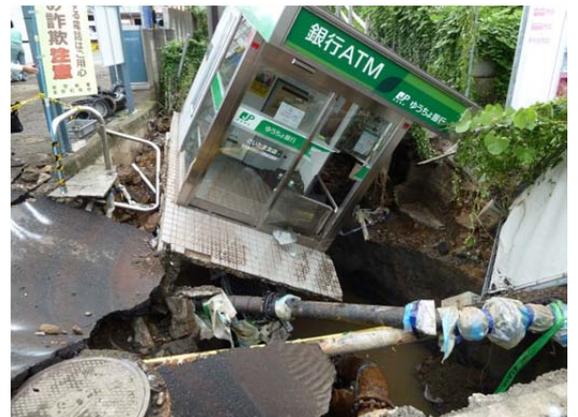
写真 2

陥没で傾いたゆうちょ銀行 ATM

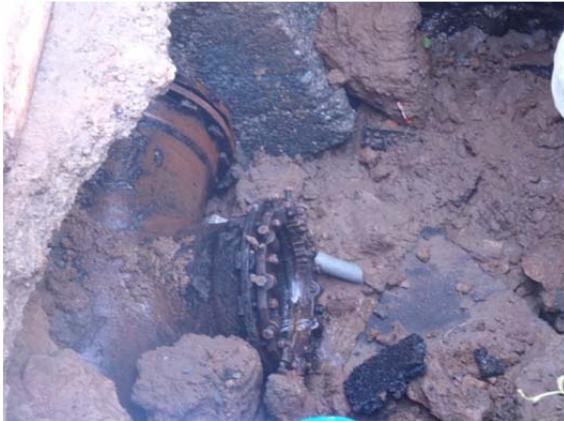
写真3

水道管（瀬戸ヶ谷線）から分岐した配水管直径 40 センチメートルの継手部分の離脱により漏水しました。

この原因は、他企業管が輻輳する狭い範囲の中で大口径管から分岐したため、非常に複雑な配管にせざるを得ず、継手の接合に無理が生じ、そのため継手の強度が不足し水圧により徐々に抜け出し、事故に至ったものと判断できます。

本管から分岐した直径40センチの受口の離脱部分

漏水が発生しました管路に対する措置については、抜け出した分岐部からの水の供給が断たれても、別のルートから水を送り込んで給水することが可能でした。そこで、継手部分が抜け出した直径40センチメートル部分は、管の口の部分に専用の蓋を設置することで、止水しました。

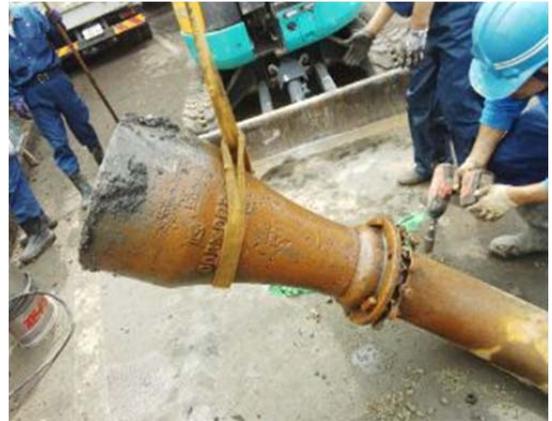
写真4

離脱した直径40センチ×20センチの管

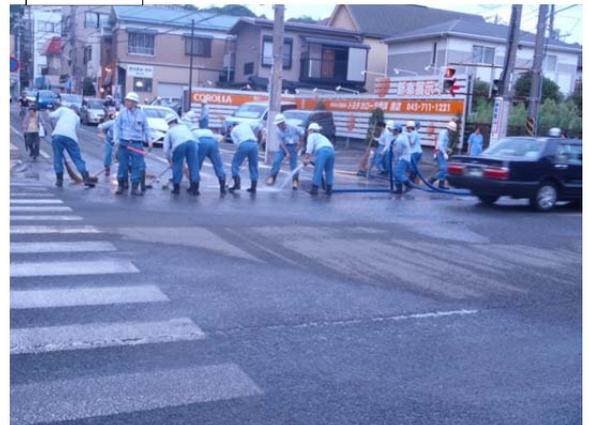
写真6

道路洗淨作業
