鋼製パイルベント橋脚[※]調査について

1. 経緯

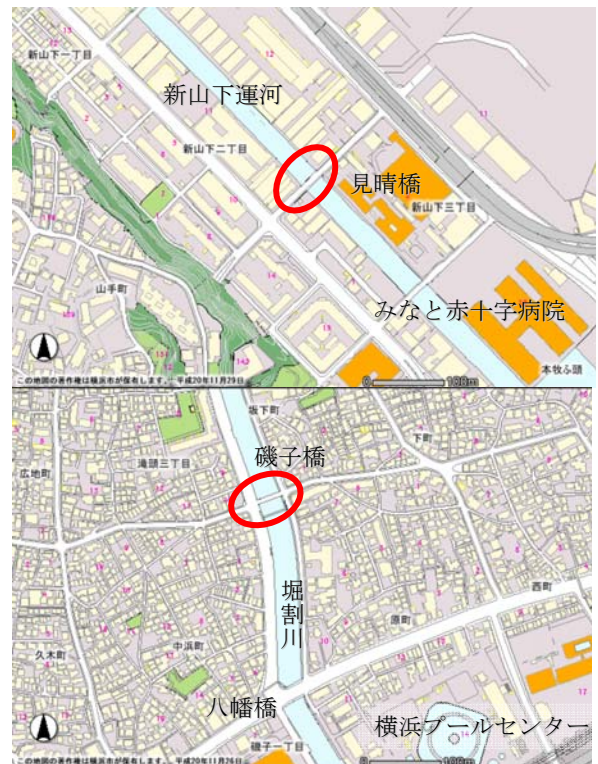
■磯子橋

所在地：磯子区下町
 橋長：33.15m
 幅員：6m（車道6m）
 構造形式：3径間単純非合成RC床版鋼版桁橋
 調査日：11月13日、21日
 竣工：昭和38年8月
 損傷状況：鋼管4本に損傷
 対応状況：応急補修工事を実施予定（12月中に通
 行止め解除の予定）
