# ノズルカメラ導入による 効率的なスクリーニング調査について

横浜市 小林 史幸 村上 拓 ○鈴木 啓太郎

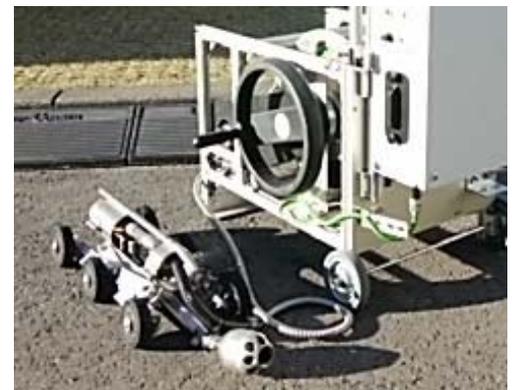
写真-1 ノズルカメラ本体

まず、管路施設全体のリスクを把握するため、これまでの時間計画保全を基本とした維持管理・改築から状態監視保全を中心とした維持管理・改築に移行する。清掃・調査をこれまで以上に計画的に実施、特に30年以上経過した小口径管約 6,600km は、清掃と同時に実施している管口からの点検の枠組みを活用し、おおむね5年に1回の頻度で、新たに導入したノズルカメラ（写真-1）によるスクリーニング調査を行う。経過年数が30年未満の小口径管約 3,600km は、おおむね10年に1回の頻度で、これまで同様清掃と同時に管口からの点検を実施する。これにより、全ての小口径管の状態を把握することで、緊急に修繕・清掃が必要な箇所、詳細調査が必要な箇所、状態監視で良い箇所と施設を区分することができ、効率的な維持管理を実践できる。

一方で、内径 800mm 未満の小口径管と人孔、接続している雨水ます、取付管については、臨海部を中心に、清掃と目視による管口からの点検を本管全体延長の約 10%にあたる年間約 1,200km を実施している。このスケールメリットを活かし、清掃と同時にスクリーニング調査を行うことができるノズルカメラを導入した。本稿では、これまでの維持管理における現状と課題を踏まえ、ノズルカメラによるスクリーニング調査の有効性について報告を行う。

ノズルカメラでは、破損やクラックはおおむね発見できたものの、取付管関連の異常とその他異常（主に浸入水）の発見が困難であることが分かった。取付管の本管側管口部において、適正な接続なのか、閉塞不良や接続不良なのかの判別が困難であった。また清掃とあわせて調査を実施しているため、管内面に付着している水が浸入水によるものであるか、清掃による水なのかの判別が困難であった。
