## 消火栓の漏水事故対応について

# 消火栓漏水事故写真と設置状況図

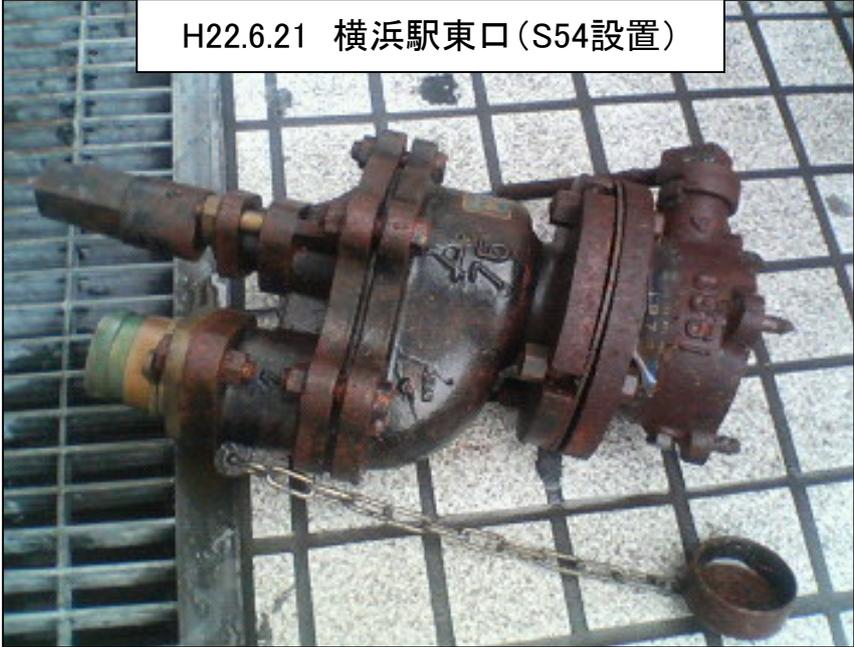
H22.8.9 神奈川区大口仲町 (S56設置)

平成22年に入って消火栓補修弁の植込みボルトの腐食が原因で、消火栓が離脱した漏水事故が発生したことから、緊急の調査を開始しました。その結果、市内全域の消火栓について計画的に調査と修繕を実施することが必要と判断し、このたび計画がまとまりましたので報告いたします。

水道管の水を止めて消火栓の補修弁を取替えます。
