戸塚区品濃町最終処分場に係る特定支障除去等事業の進捗について

2 事業の進捗状況

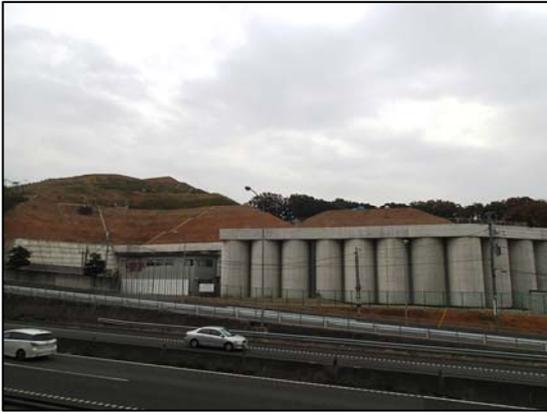
擁壁の設置状況

埋立廃棄物が、急勾配で積み上げられた箇所があり、崩落する危険性がありました。このため、急傾斜部分を安定勾配に整形、覆土するとともに、擁壁を設置したもので、平成26年10月末に完了しました。

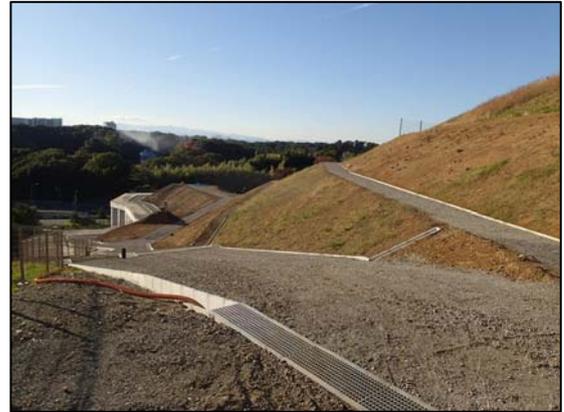
整形状況
